**Kontrakt 3B.3: Ochrona przeciwpowodziowa Tarnobrzegu – etap 1 (Wisła 1)**

**Zadanie: „Wisła – etap 1 – rozbudowa prawego wału rzeki Wisły  
w km 5+950 – 15+819 na odcinku od Tarnobrzegu (Skalna Góra)  
do Koćmierzowa (granica woj. podkarpackiego i świętokrzyskiego)”**

**RAPORT KOŃCOWY REALIZACJI DZIAŁAŃ  
OKREŚLONYCH W PLANIE ZARZĄDZANIA ŚRODOWISKIEM  
za okres: 29 grudnia 2016 – 15 czerwca 2018**

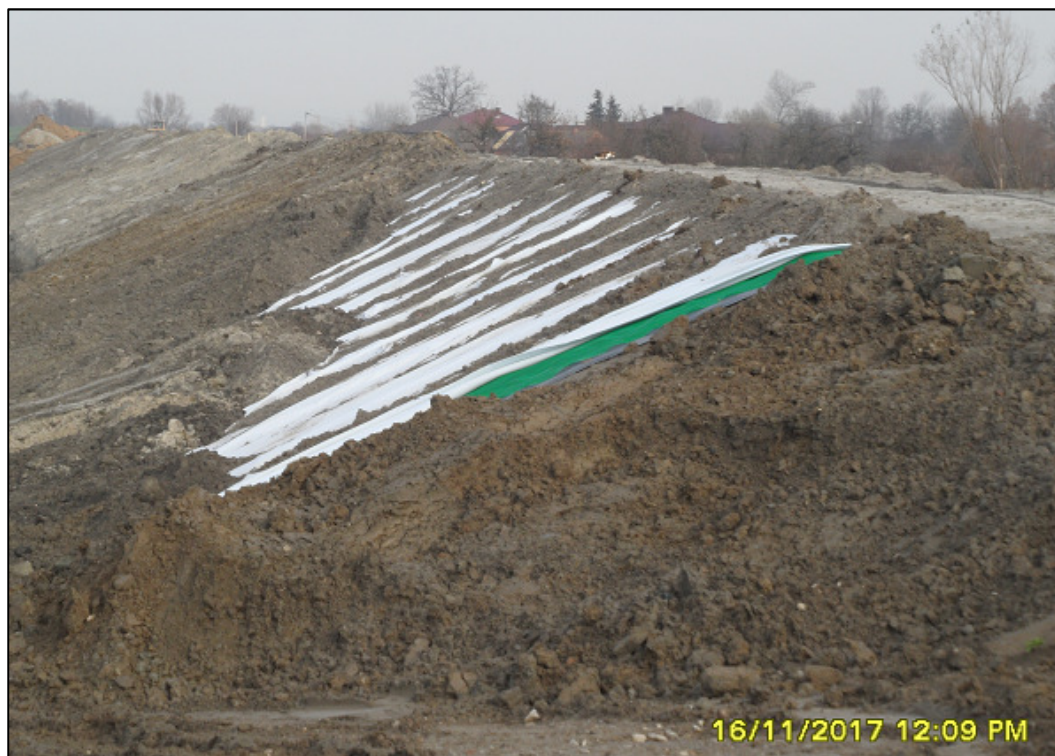
Fot. 1. Montaż przesłony przeciwfiltracyjnej w skarpie wału, ok. km 8+300 (listopad 2017).

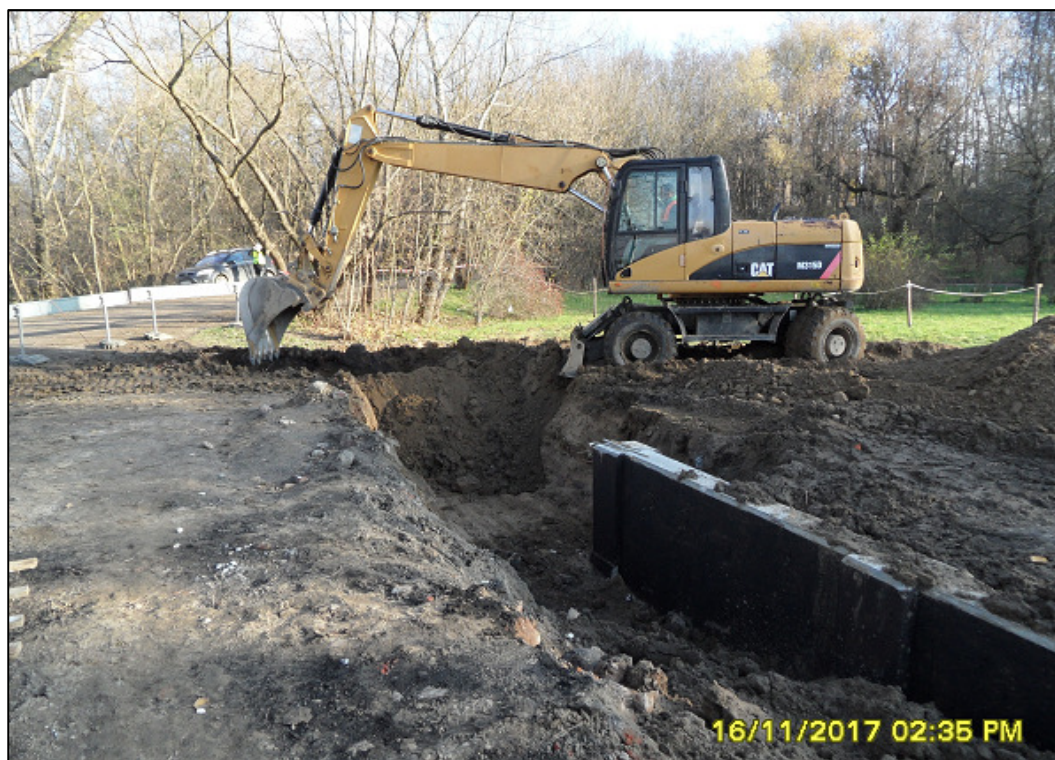
Fot. 2. Roboty ziemne przy budowie zabezpieczenia mobilnego, ok. km 15+750 (listopad 2017).

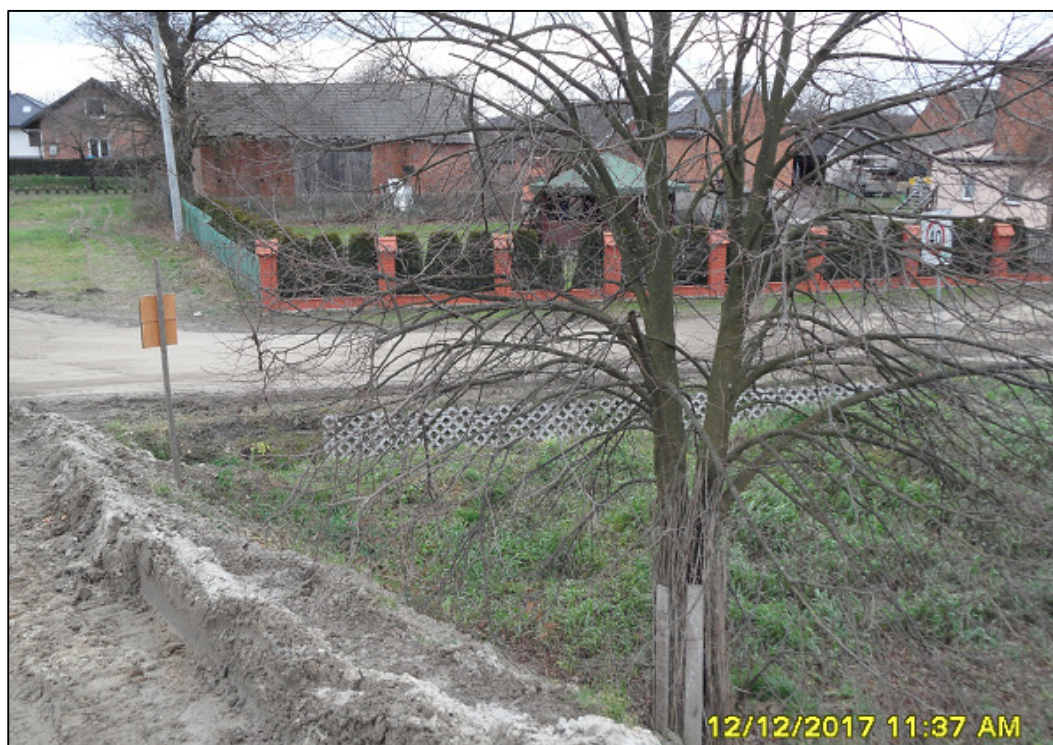
Fot. 3. Osłona drzewa w sąsiedztwie wału, ok. km 7+650 (grudzień 2017).

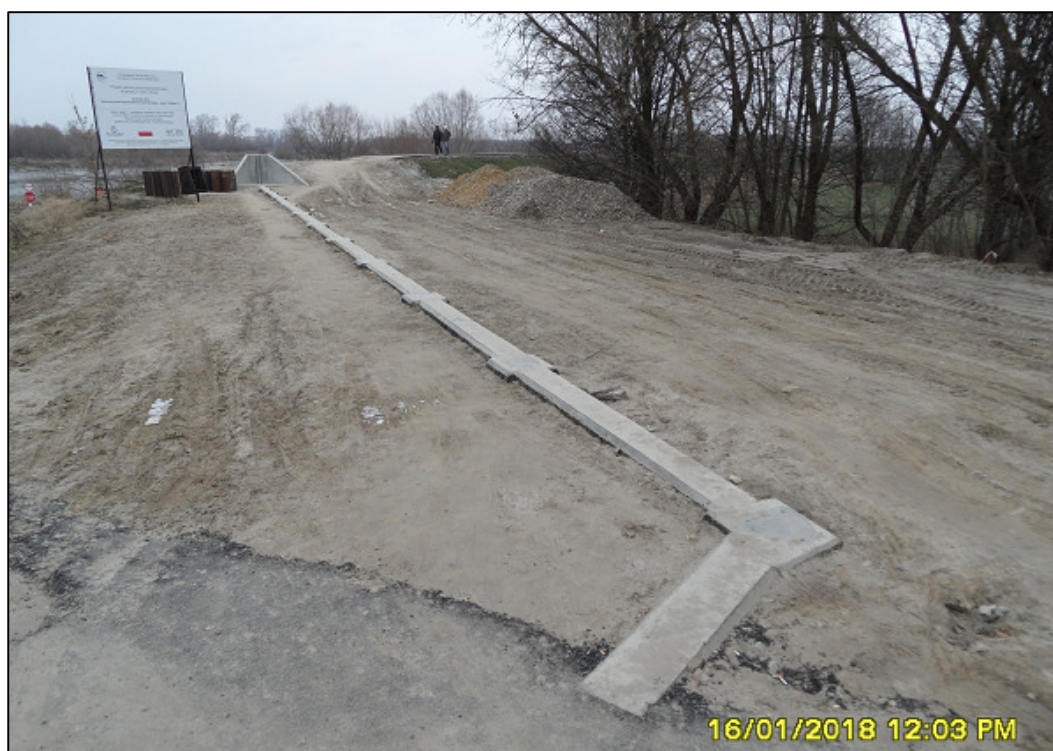
Fot. 4. Fundament pod zabezpieczenie mobilne, ok. km 15+700 (styczeń 2018).

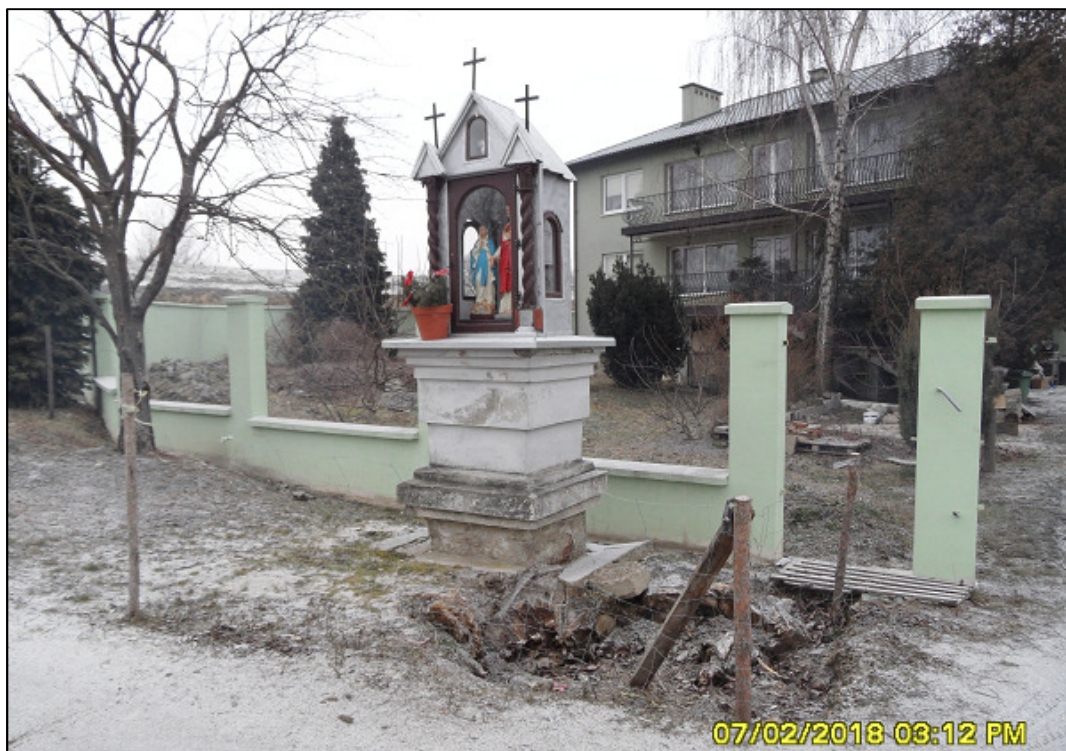
- *W stosunku do ochrony krajobrazu kulturowego i zabytków*
  - W okresie od sierpnia do września 2017 kapliczka zlokalizowana w rejonie km 12+845 znajdowała się w stanie renowacji. We wrześniu wskazano konieczność utrzymania zastosowanego zabezpieczenia kapliczki (ogrodzenie) do czasu zakończenia modernizacji wału na sąsiadującym z nią odcinku. W okresie od października 2017 do kwietnia 2018 kapliczka pozostawała wyгородzona i zabezpieczona przed zniszczeniem lub uszkodzeniem przez pojazdy wykorzystywane do prac budowlanych;

Fot. 5. Ogrodzenie kapliczki w sąsiedztwie modernizowanego wału, ok. km 12+850 (luty 2018).

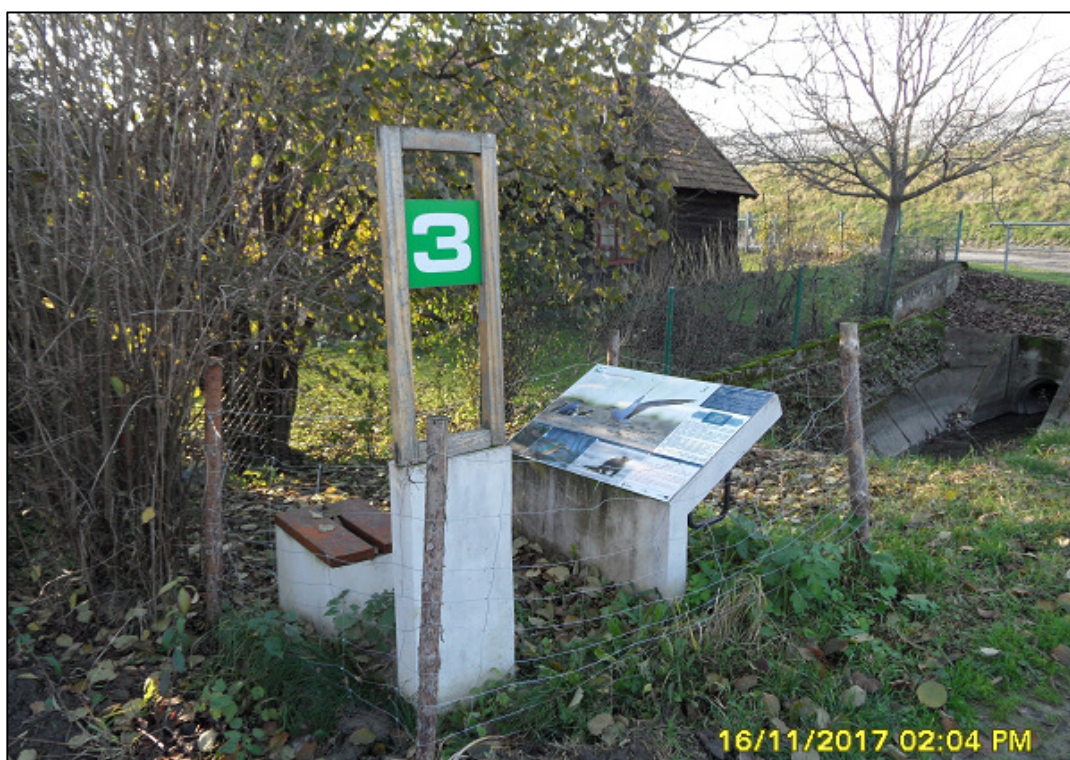
Prowadzono prace w rejonie tablicy informacyjnej Nr 3 dot. Obszaru NATURA 2000 w km 12+845. Teren wokół tablicy zabezpieczono siatką przed uszkodzeniem. W styczniu 2018 ogrodzenie zostało zniszczone przez osoby postronne, w związku z powyższym teren nie był zabezpieczony. Wykonawca przystąpił do uzupełnienia zniszczonego wygrodzienia.

Fot. 6. Ogrodzenie punktu informacyjnego Natura 2000, ok. km 12+850 (listopad 2017).

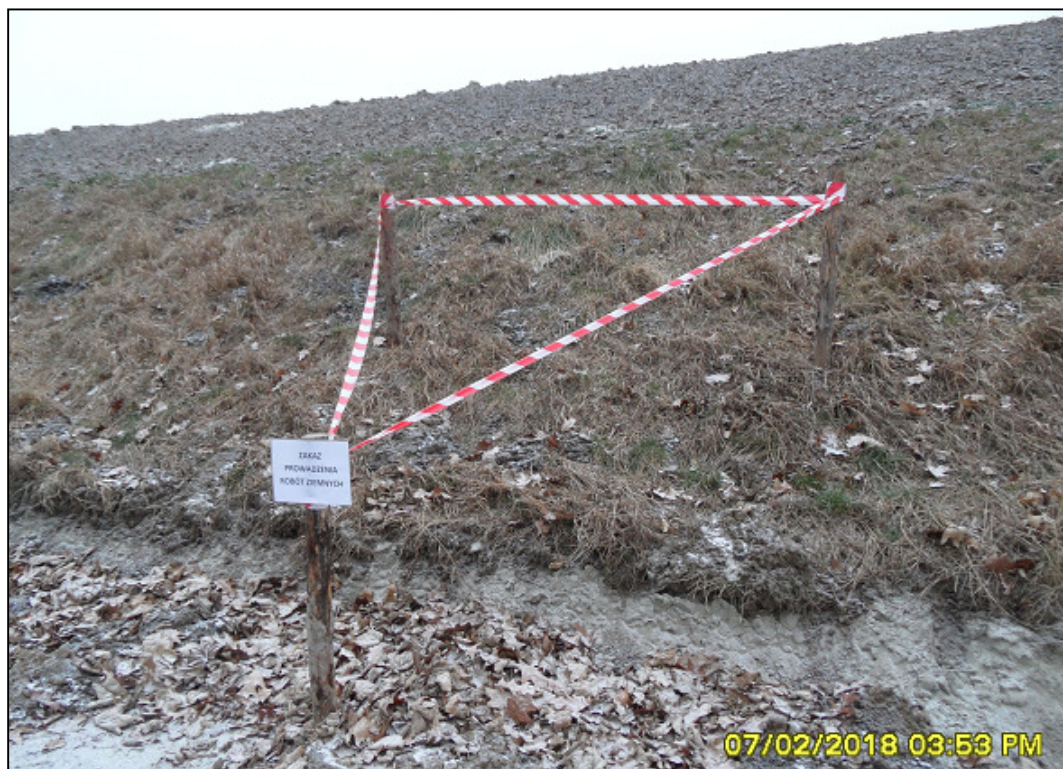
- W styczniu 2018 podczas odhumusowania rampy po stronie odwodnej w km 9+980 oraz podczas prowadzonych prac przygotowawczych terenu przy planowanej drodze eksploatacyjnej po stronie odpowietrznej w ok. km 15+200 stwierdzono miejsca zimowania płazów. Miejsca te zostały ogrodzone taśmą budowlaną i oznaczone tablicami informującymi o zakazie prowadzenia prac. W miesiącach lutym i marcu 2018 nadal utrzymywany był zakaz prowadzenia robót ziemnych. W tym czasie miejsca te pozostawały ogrodzone i oznakowane, a stan ogrodzeń i oznakowań był na bieżąco monitorowany.

Fot. 8. Zabezpieczone i oznakowane miejsce zimowania płazów, ok. km 15+200 (luty 2018).

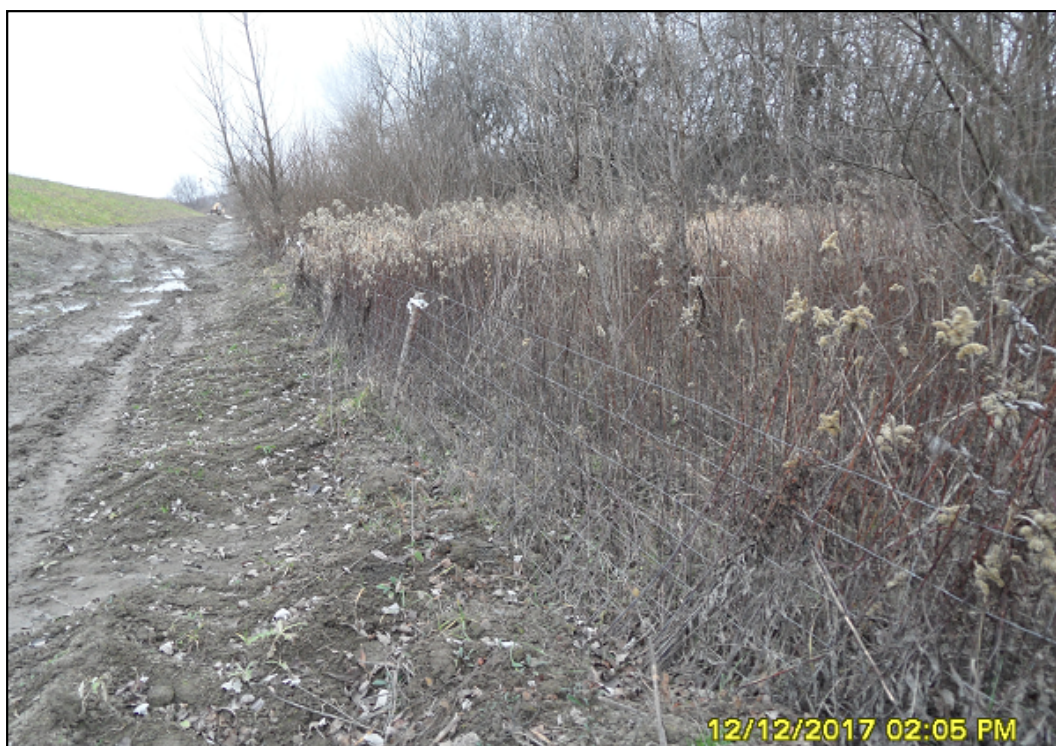
Wygradzenia terenu ustawiane były przed rozpoczęciem prac budowlanych na odcinkach, na których prowadzone były prace. Wszelkie ubytki wynikające m.in. z kradzieży siatki leśnej były niezwłocznie uzupełniane. We wrześniu, październiku i grudniu 2017, a także w styczniu, lutym, marcu i kwietniu 2018 wskazywano konieczność uzupełnienia brakujących wygradzeń terenu budowy oraz ich utrzymywania, zwłaszcza na odcinkach prowadzonych prac.

Fot. 10. Metalowa siatka ogrodzeniowa po stronie międzywału, ok. km 13+840 (grudzień 2017).
