DOKUMENTACJA FOTOGRAFICZNA dla Zadania 3

Załącznik nr 2a
do Raportu końcowego z realizacji działań określonych w PZŚ
dla Kontraktu 3B.1/1

Projekt ochrony przeciwpowodziowej w dorzeczu Odry i Wisły

Podkomponent POPDOW	3B Ochrona przed powodzią Sandomierza i Tarnobrzegu
Kontrakt Zadanie	3B.1/1 Ochrona przeciwpowodziowa Sandomierza – dokończenie Zadań 3 i 4
Inwestor / Jednostka Wdrażania Projektu	Państwowe Gospodarstwo Wodne Wody Polskie Regionalny Zarząd Gospodarki Wodnej w Krakowie ul. Marszałka J. Piłsudskiego 22, 31-109 Kraków, Polska
Jednostka Realizacji Projektu (JRP)	Jednostka Realizująca Projekt w Krakowie – oddział Kielce ul. Robotnicza 5, 25-662 Kielce, Polska
Wykonawca robót	MELBUD Spółka Akcyjna ul. Składowa 4, 86-300 Grudziądz, Polska
Inżynier	AECOM Polska Sp. z o.o. Biuro Projektu: ul. Chwałki 86a, 27-600 Sandomierz, Polska

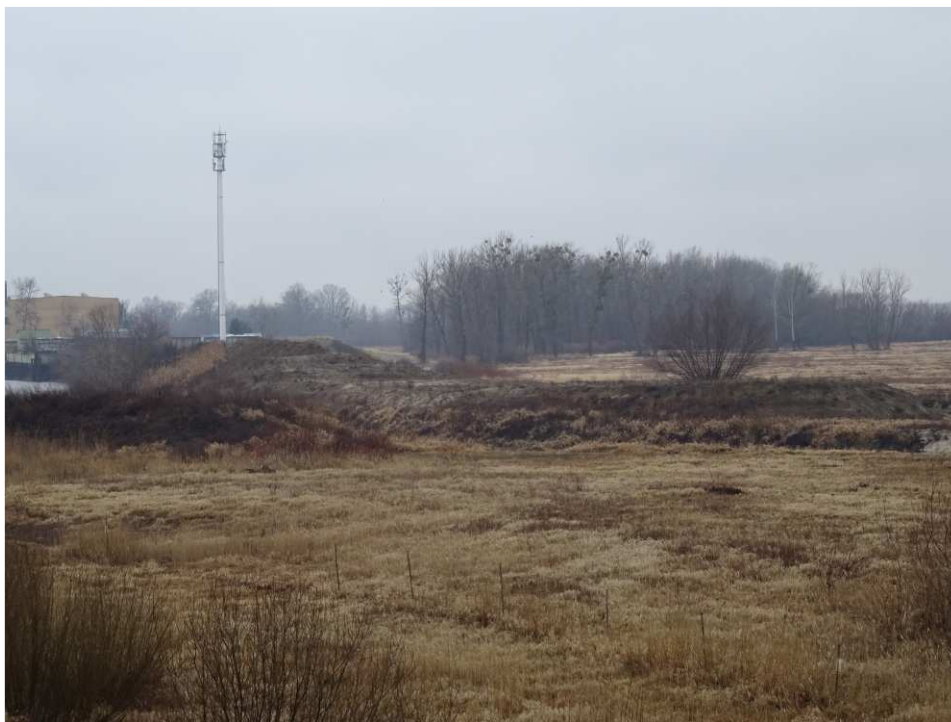
Foto. 1. Stan terenu budowy w pierwszym kwartale okresu realizacji robót na Zadaniu 3 – planowana brama przeciwpowodziowa na kanale portowym w Sandomierzu, stan w trzeciej dekadzie lutego 2020 r. (widok w kierunku W).

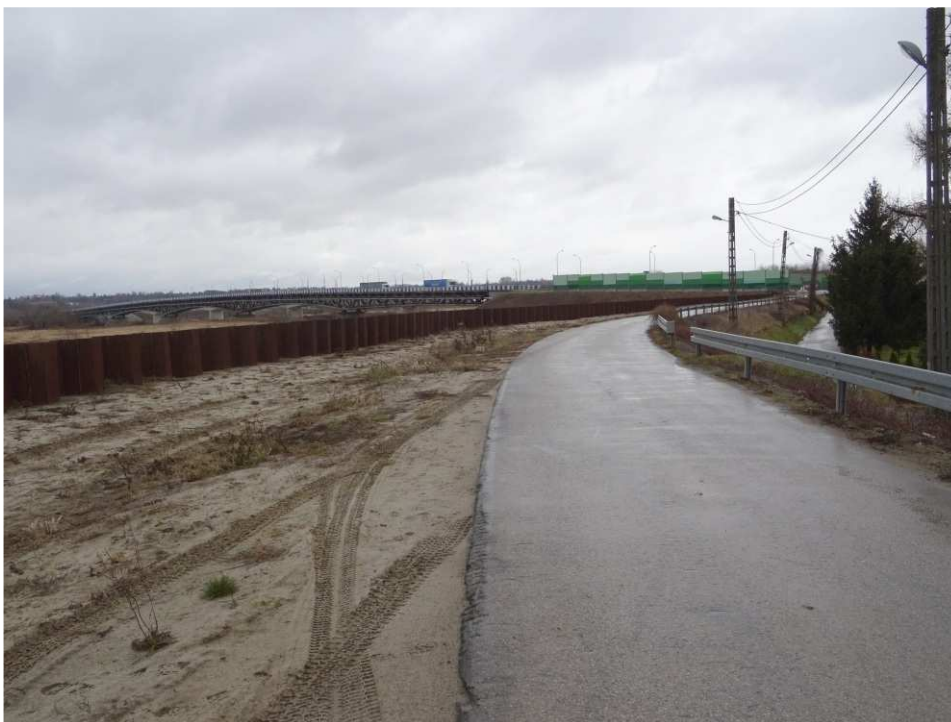
Foto. 2. Stan terenu budowy w pierwszym kwartale okresu realizacji robót na Zadaniu 3 – wał opaskowy w ciągu ul. Mostowej, stan w drugiej dekadzie lutego 2020 r. (widok w kierunku NE).

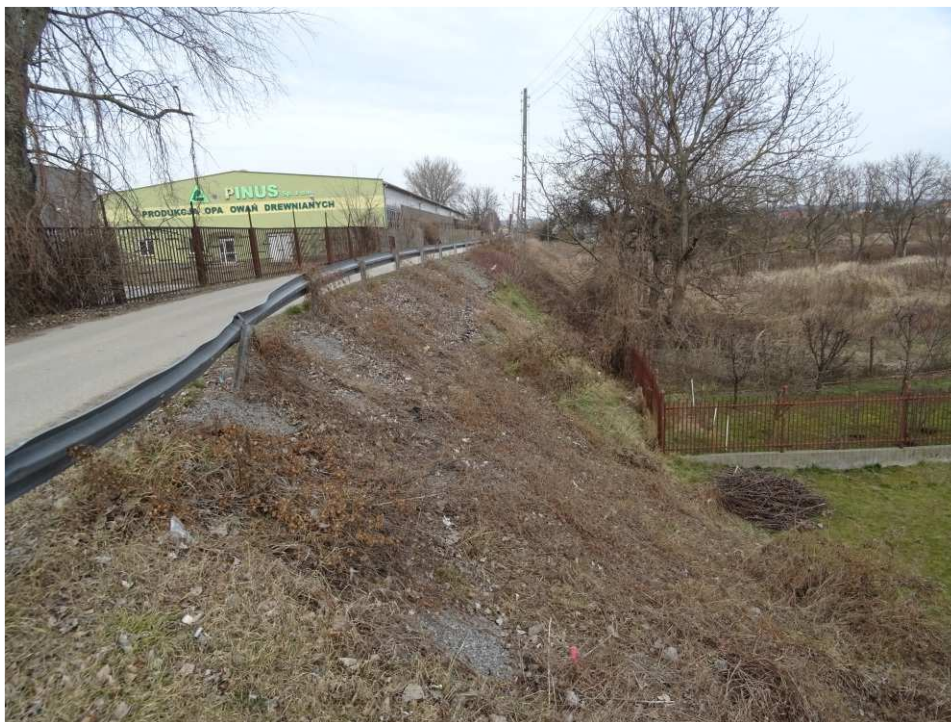
Foto. 3. Stan terenu budowy w pierwszym kwartale okresu realizacji robót na Zadaniu 3 – wał opaskowy w ciągu ul. Mostowej, stan w drugiej dekadzie lutego 2020 r. (widok w kierunku NE).

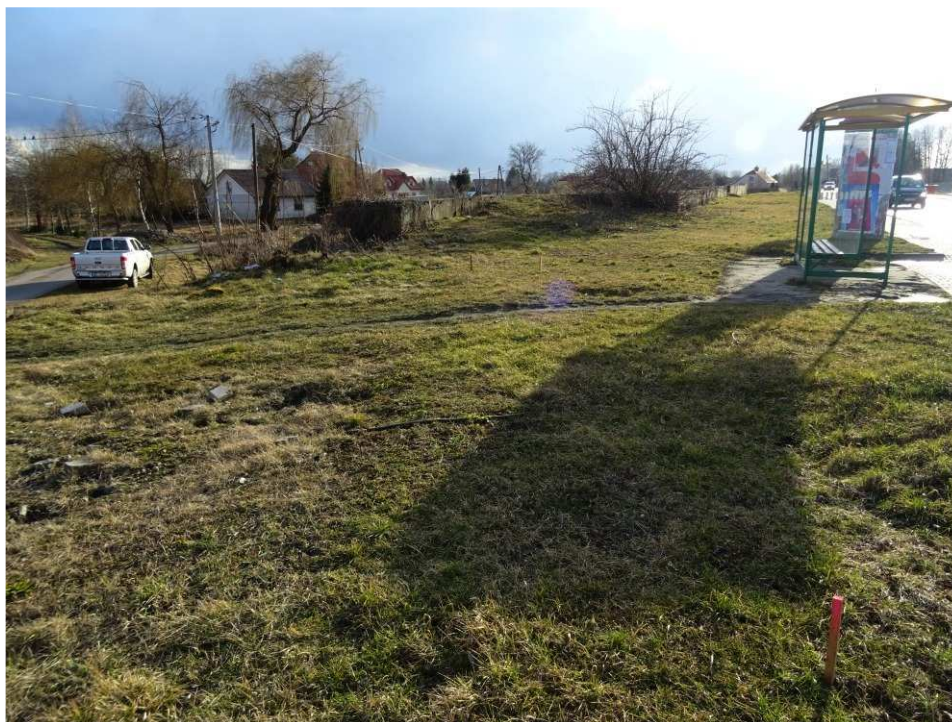
Foto. 4. Stan terenu budowy w pierwszym kwartale okresu realizacji robót na Zadaniu 3 – wał opaskowy w ciągu ul. Portowej, stan w drugiej dekadzie lutego 2020 r. (widok w kierunku SW).

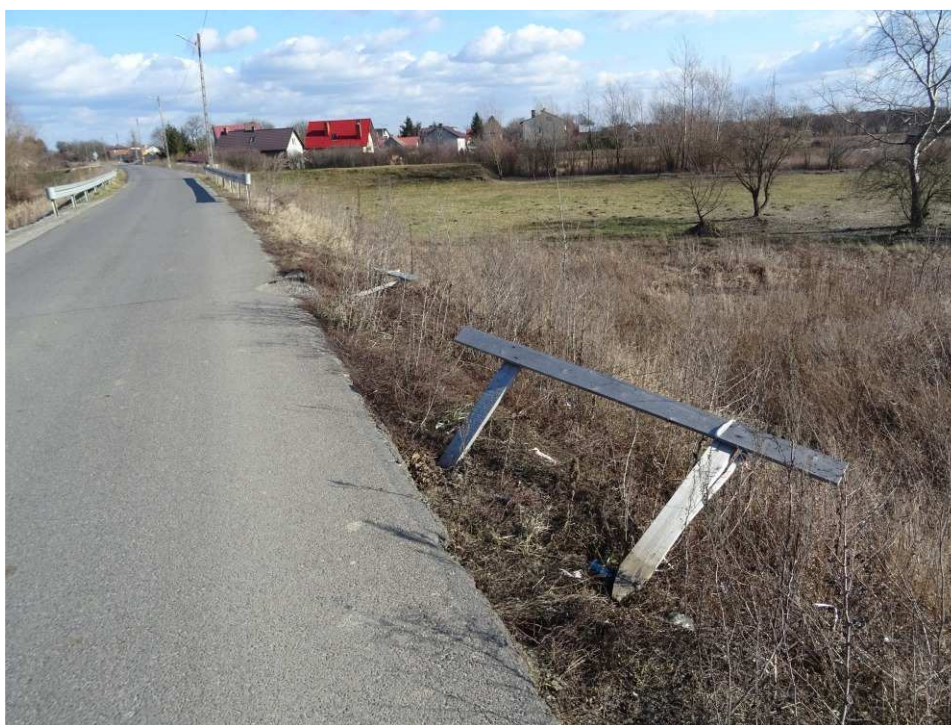
Foto. 5. Stan terenu budowy w pierwszym kwartale okresu realizacji robót na Zadaniu 3 – wał opaskowy w ciągu ul. Zarzekowice, stan w drugiej dekadzie lutego 2020 r. (widok w kierunku NE).

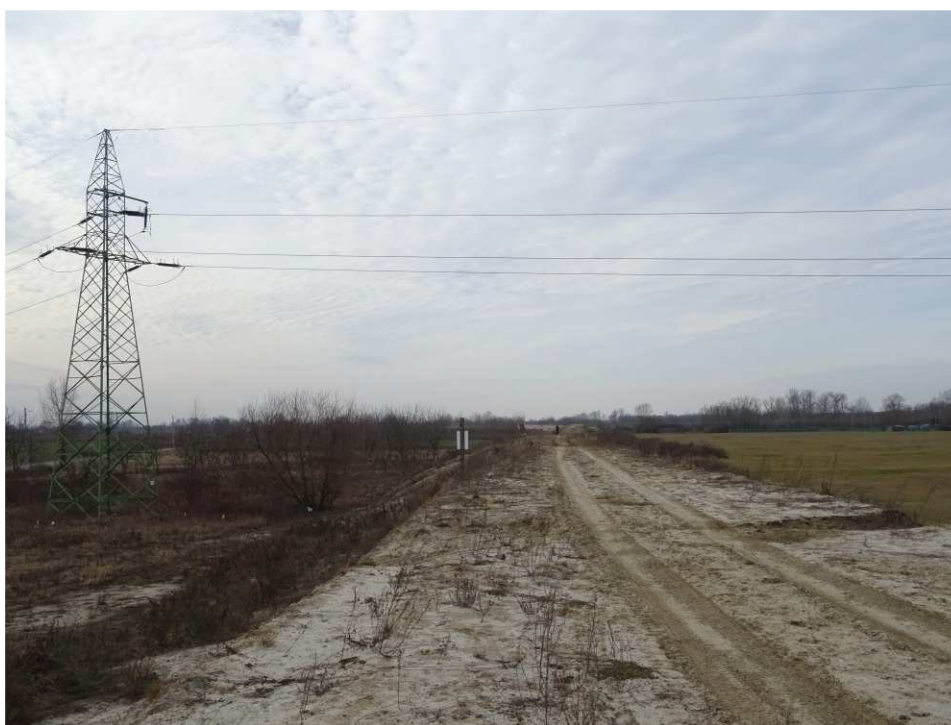
Foto. 6. Stan terenu budowy w pierwszym kwartale okresu realizacji robót na Zadaniu 3 – wał opaskowy pomiędzy ul. Zarzekowice a prawobrzeżnym wałem Wisły, stan w drugiej dekadzie lutego 2020 r. (widok w kierunku SW).

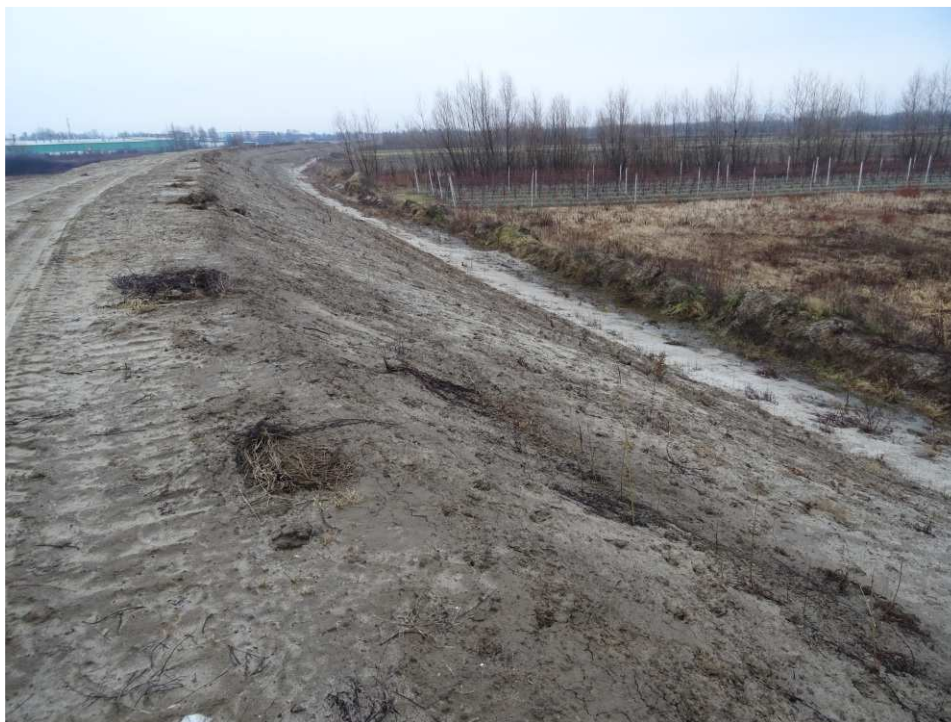
Foto. 7. Stan terenu budowy w pierwszym kwartale okresu realizacji robót na Zadaniu 3 – wał opaskowy pomiędzy ul. Zarzekowice a prawobrzeżnym wałem Wisły, stan w drugiej dekadzie lutego 2020 r. (widok w kierunku NE).

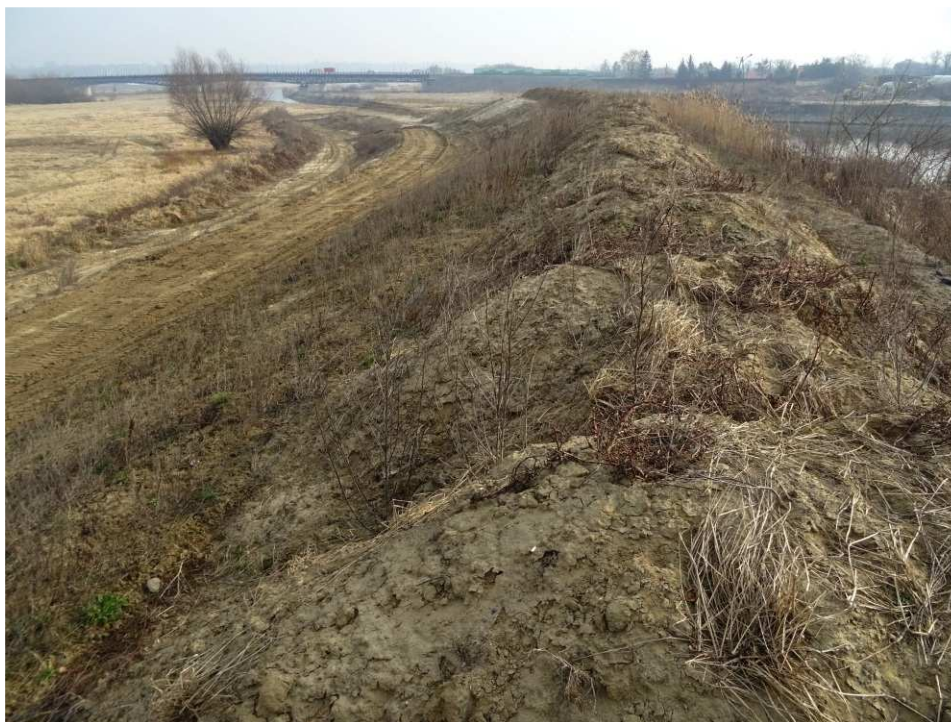
Foto. 8. Stan terenu budowy w pierwszym kwartale okresu realizacji robót na Zadaniu 3 – prawobrzeżny wał rzeki Wisły wzdłuż brzegu basenu portowego, stan w drugiej dekadzie marca 2020 r. (widok w kierunku NE).

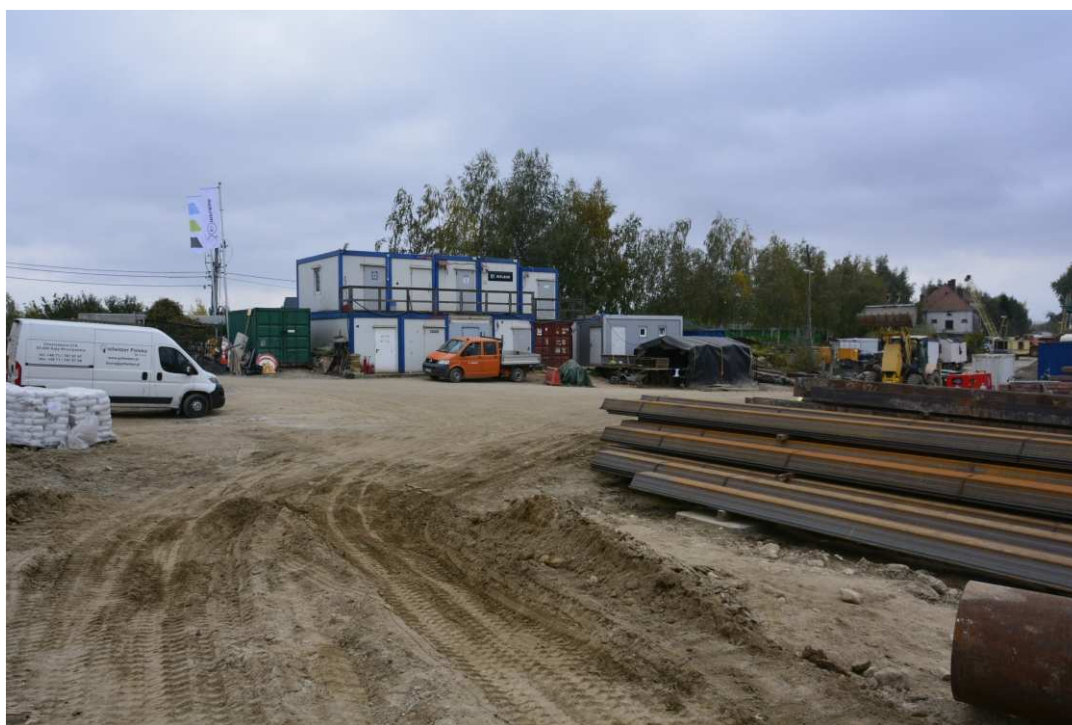
Foto. 9. Zaplecze budowy przy bramie przeciwpowodziowej, stan w trzeciej dekadzie lipca 2020 r. (widok w kierunku SE).

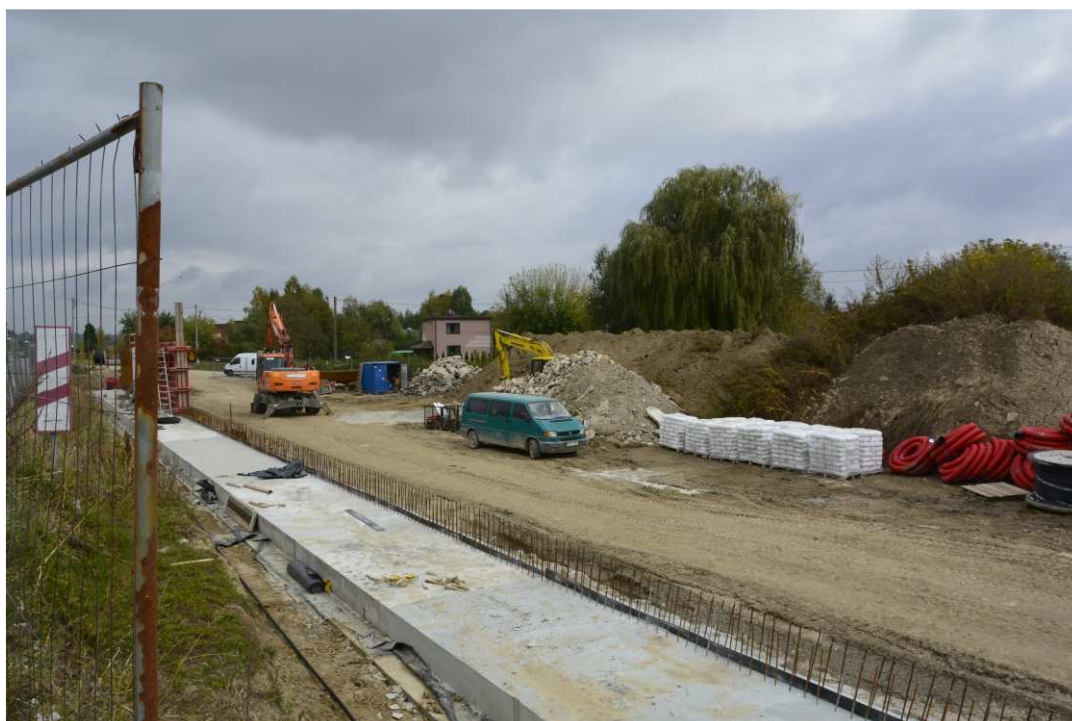
Foto. 10. Plac składowy przy wale opaskowym w ciągu ul. Portowej, stan w drugiej dekadzie października 2021 r. (widok w kierunku NE).

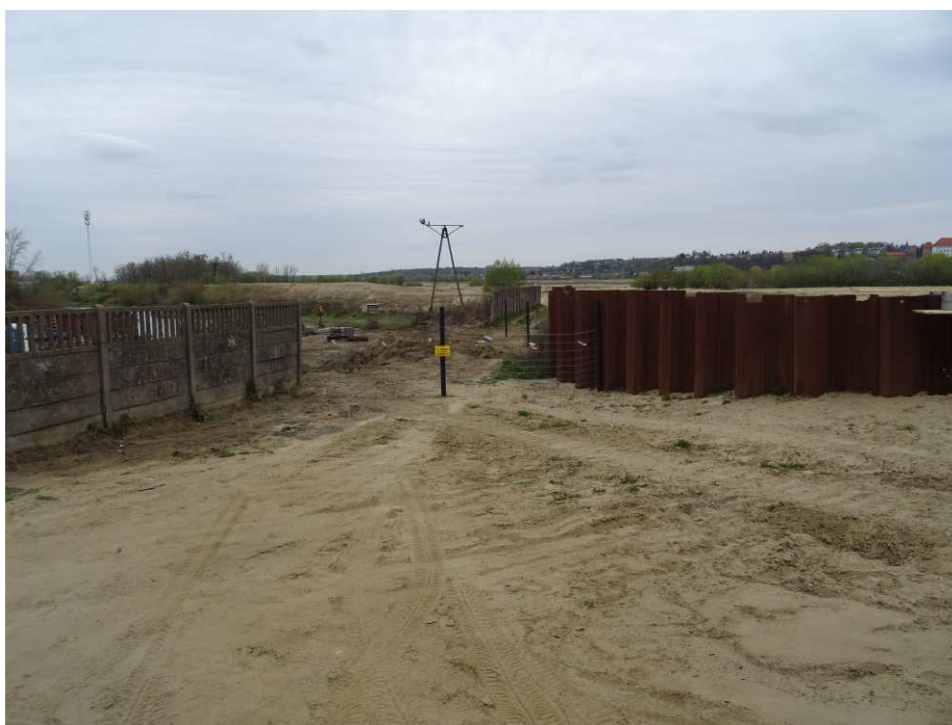
Foto. 11. Oznakowanie terenu budowy
– brama przeciwpowodziowa na kanale portowym w Sandomierzu,
stan w drugiej dekadzie kwietnia 2020 r. (widok w kierunku W).

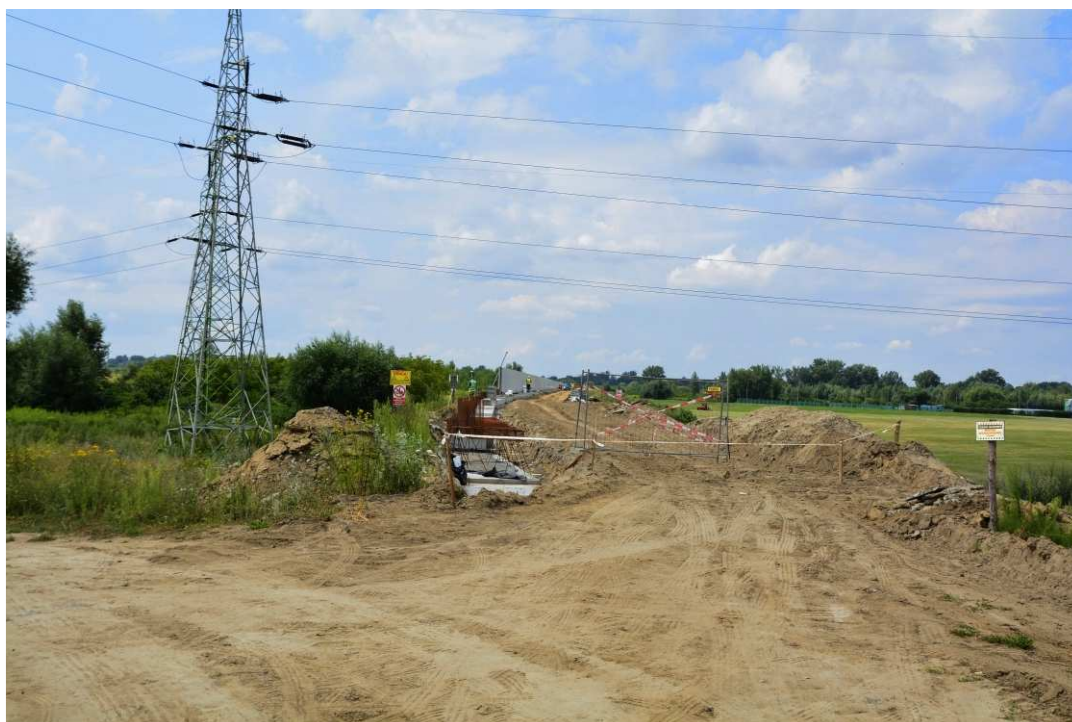
Foto. 12. Oznakowanie terenu budowy
– wał opaskowy pomiędzy ul. Zarzekowice a prawobrzeżnym wałem Wisły,
stan w trzeciej dekadzie lipca 2020 r. (widok w kierunku SW).

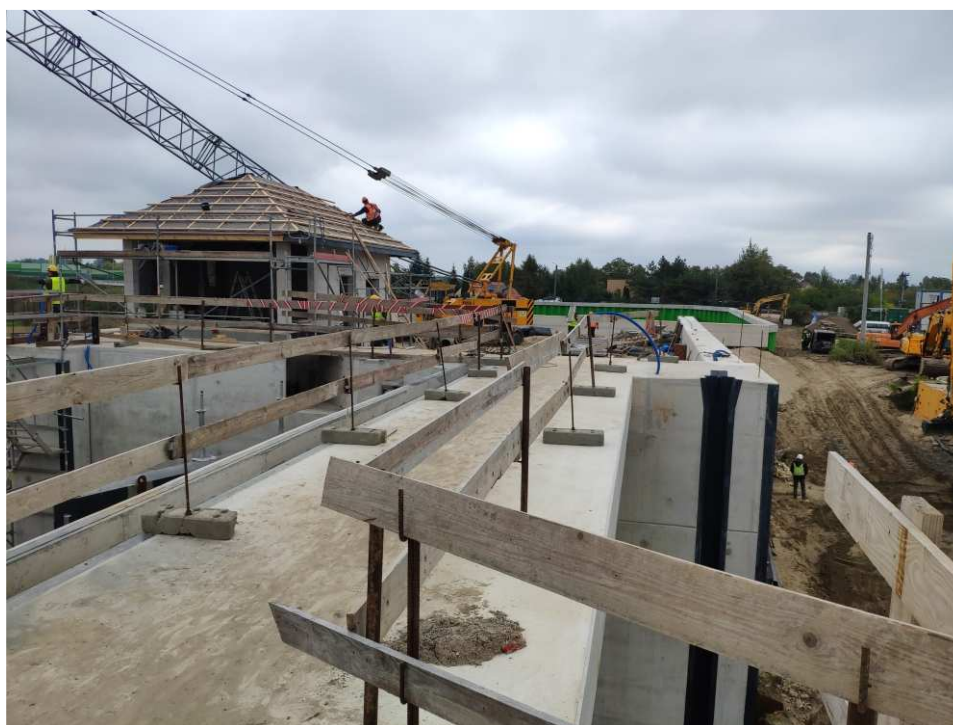
Foto. 13. Zabezpieczenie miejsc niebezpiecznych
– brama przeciwpowodziowa na kanale portowym w Sandomierzu,
stan w trzeciej dekadzie września 2022 r. (widok w kierunku SW).

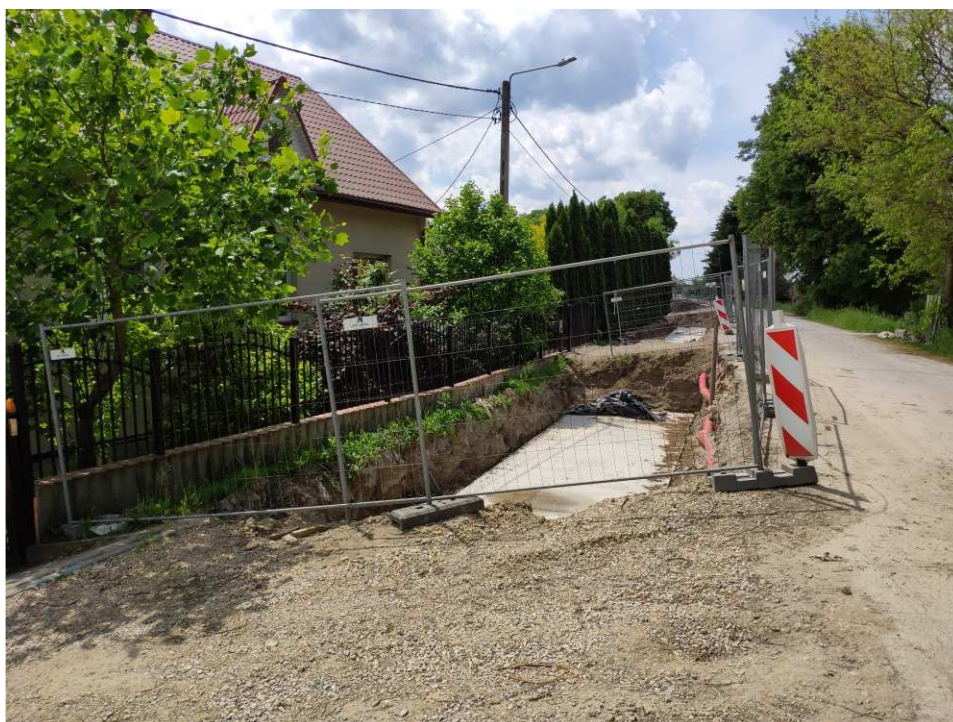
Foto. 14. Zabezpieczenie miejsc niebezpiecznych
– wał opaskowy w ciągu ul. Zarzekowice,
stan w trzeciej dekadzie maja 2022 r. (widok w kierunku SW).

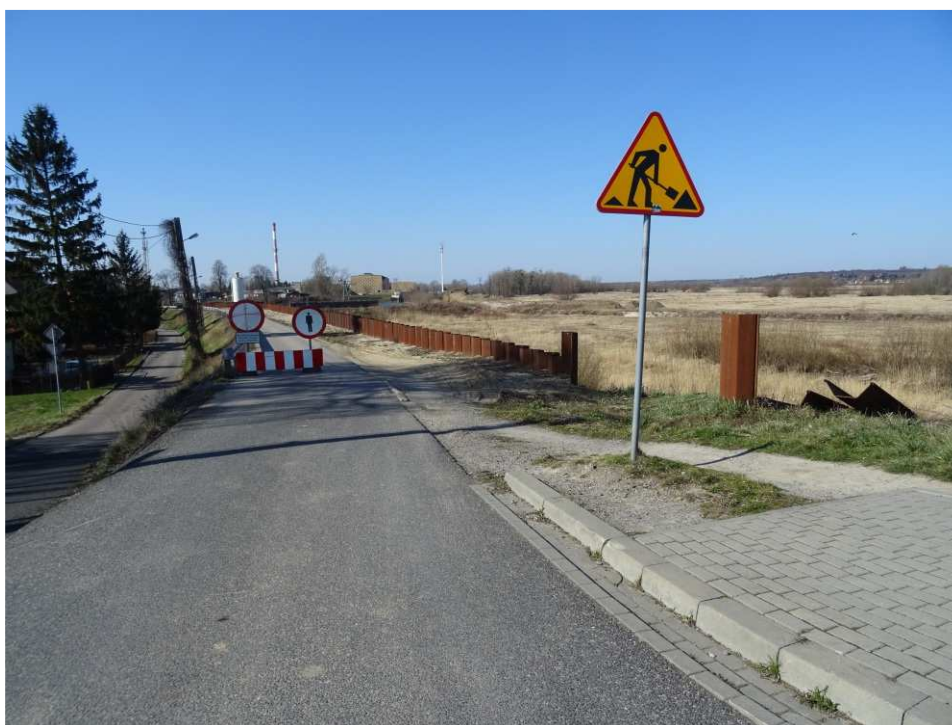
Foto. 15. Oznakowanie drogi publicznej w pobliżu wyjazdu z terenu robót – wał opaskowy w ciągu ul. Mostowej, stan w trzeciej dekadzie marca 2020 r. (widok w kierunku SW).

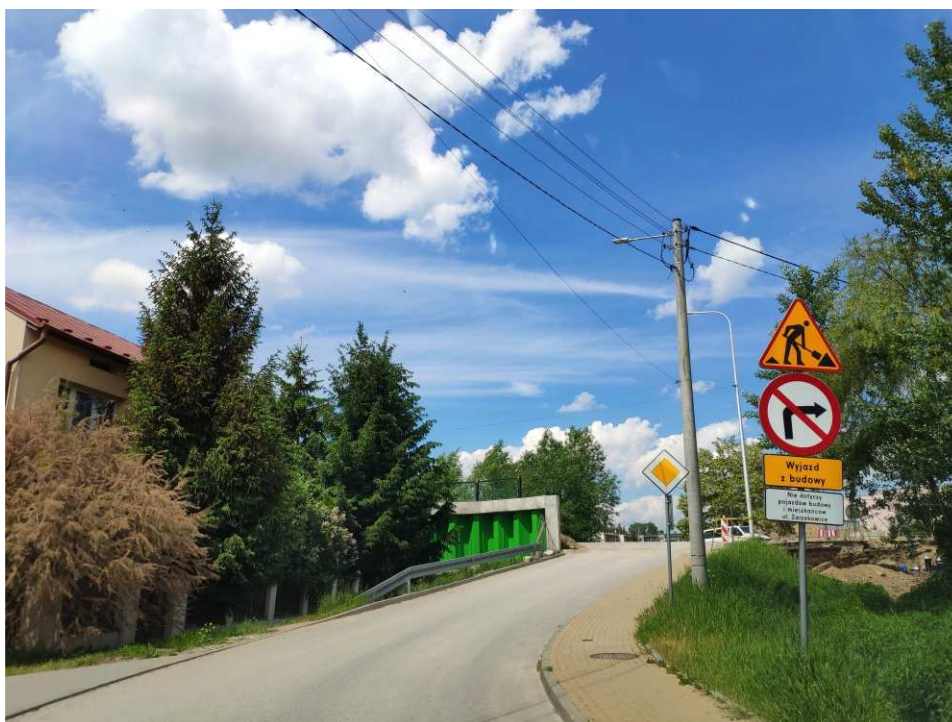
Foto. 16. Oznakowanie drogi publicznej w pobliżu wyjazdu z terenu robót – wał opaskowy w ciągu ul. Zarzekowice, stan w trzeciej dekadzie maja 2022 r. (widok w kierunku SW).

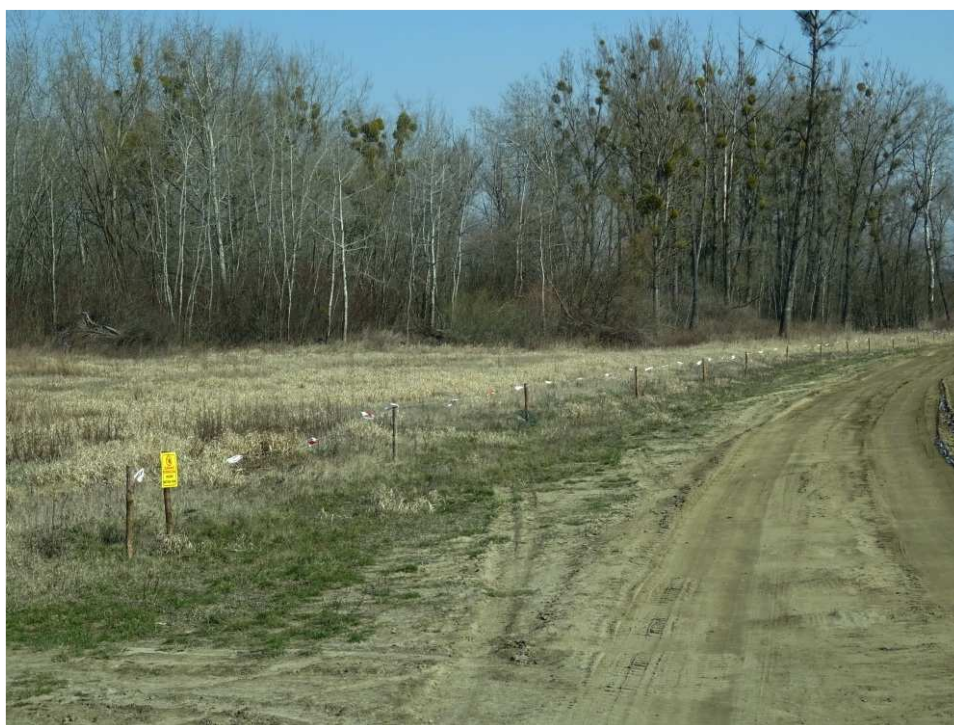
Foto. 17. Oznakowanie obszaru Natura 2000
– droga dojazdowa do terenu robót na prawobrzeżnym wale rzeki Wisły,
stan w trzeciej dekadzie marca 2020 r. (widok w kierunku NE).

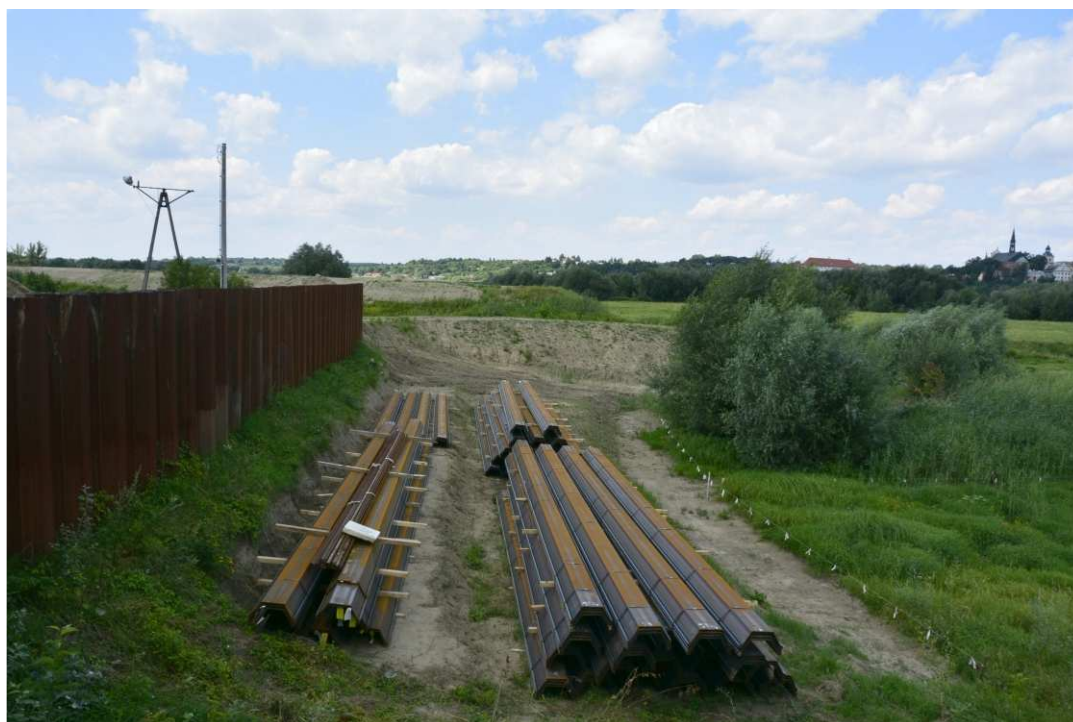
Foto. 18. Oznakowanie obszaru Natura 2000
– brama przeciwpowodziowa na kanale portowym w Sandomierzu,
stan w trzeciej dekadzie lipca 2021 r. (widok w kierunku NW).

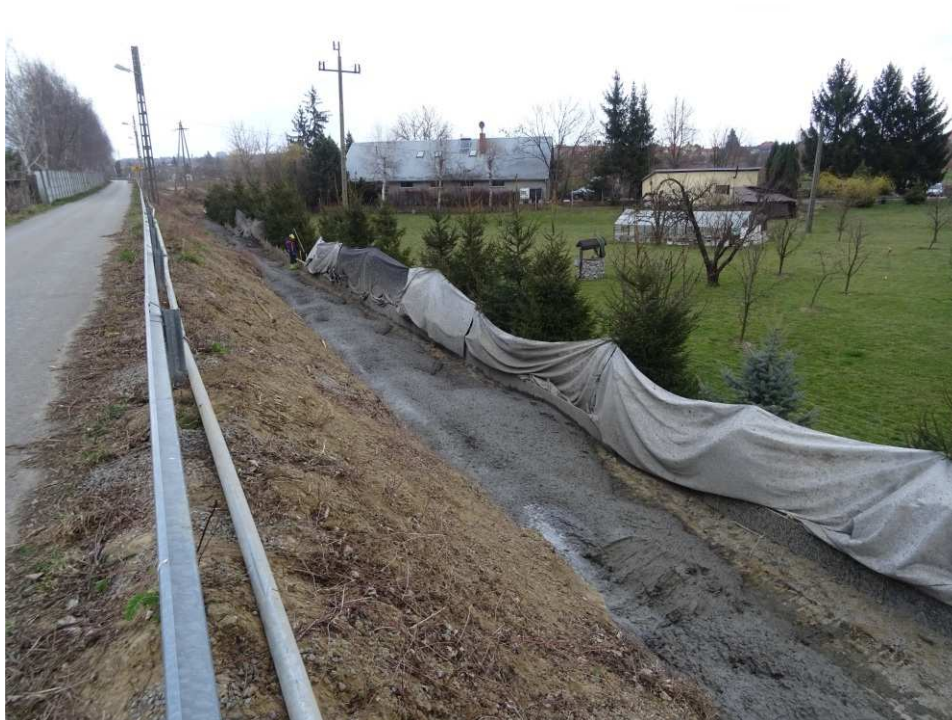
Foto. 19. Zabezpieczenie drzew i krzewów nie planowanych do wycinki – wał opaskowy w ciągu ul. Mostowej, stan w trzeciej dekadzie marca 2020 r. (widok w kierunku NE).

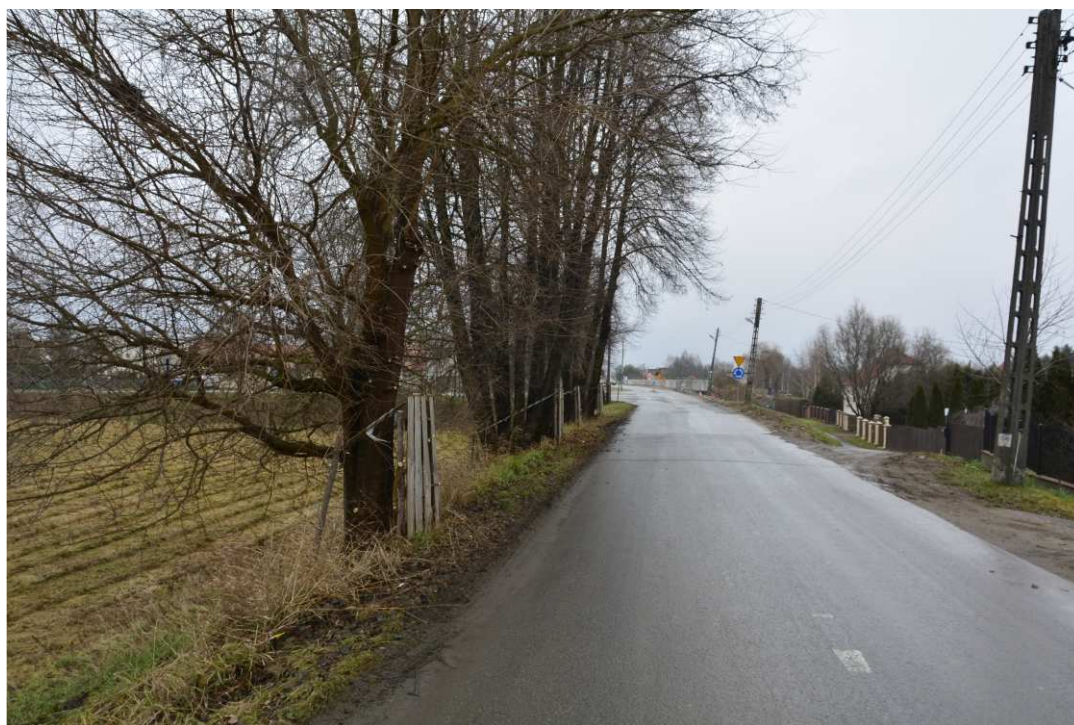
Foto. 20. Zabezpieczenie drzew i krzewów nie planowanych do wycinki – wał opaskowy w ciągu ul. Zarzekowice, stan w drugiej dekadzie grudnia 2021 r. (widok w kierunku NE).

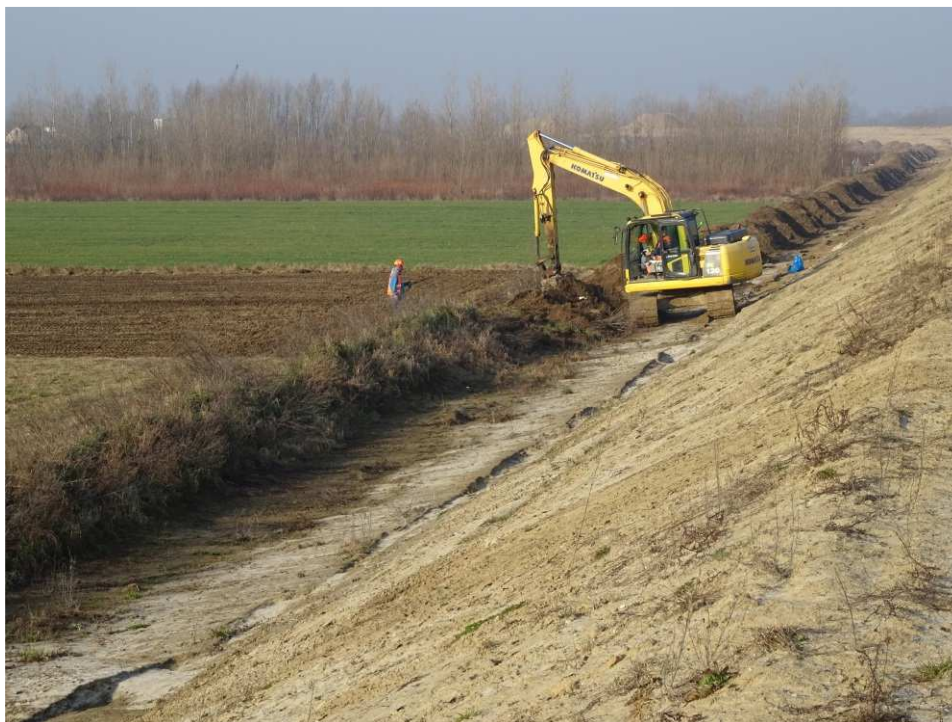
Foto. 21. Zabezpieczenie hałd humusu
– wał opaskowy pomiędzy ul. Zarzekowice a prawobrzeżnym wałem Wisły,
stan w drugiej dekadzie marca 2020 r. (widok w kierunku SW).

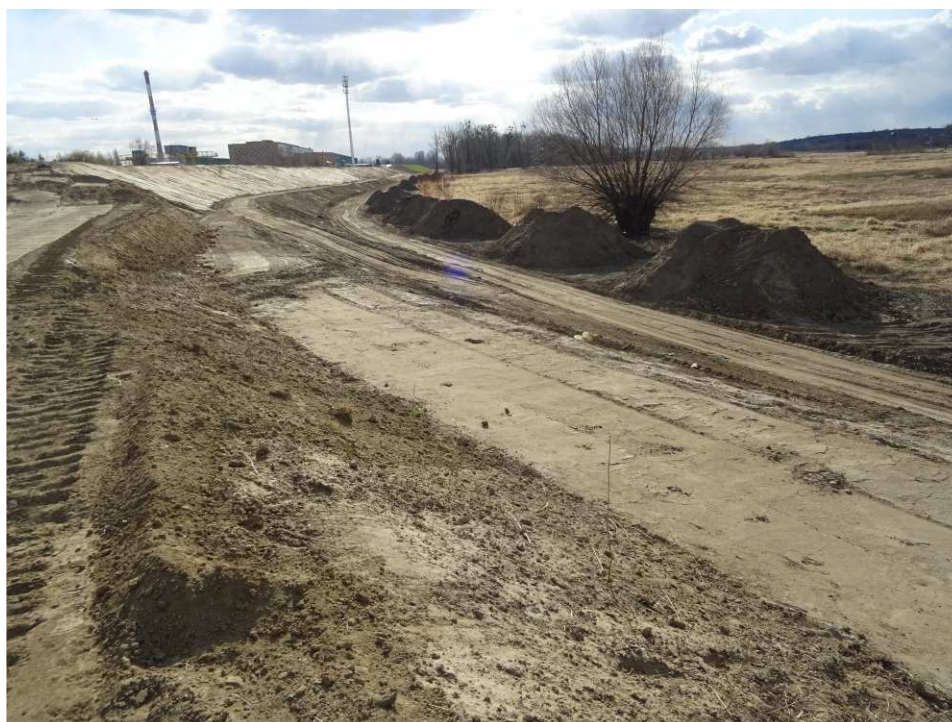
Foto. 22. Zabezpieczenie hałd humusu
– prawobrzeżny wał rzeki Wisły wzdłuż brzegu basenu portowego,
stan w trzeciej dekadzie marca 2020 r. (widok w kierunku SW).

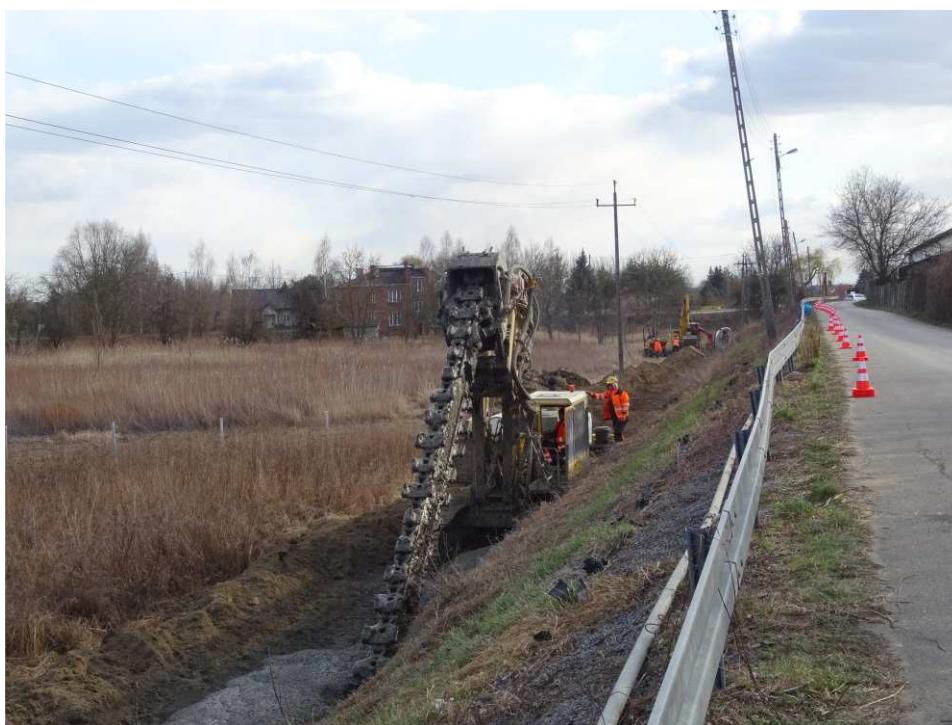
Foto. 23. Budowa przesłony cementowo-bentonitowej – wał opaskowy w ciągu ul. Mostowej, stan w trzeciej dekadzie marca 2020 r. (widok w kierunku SW).

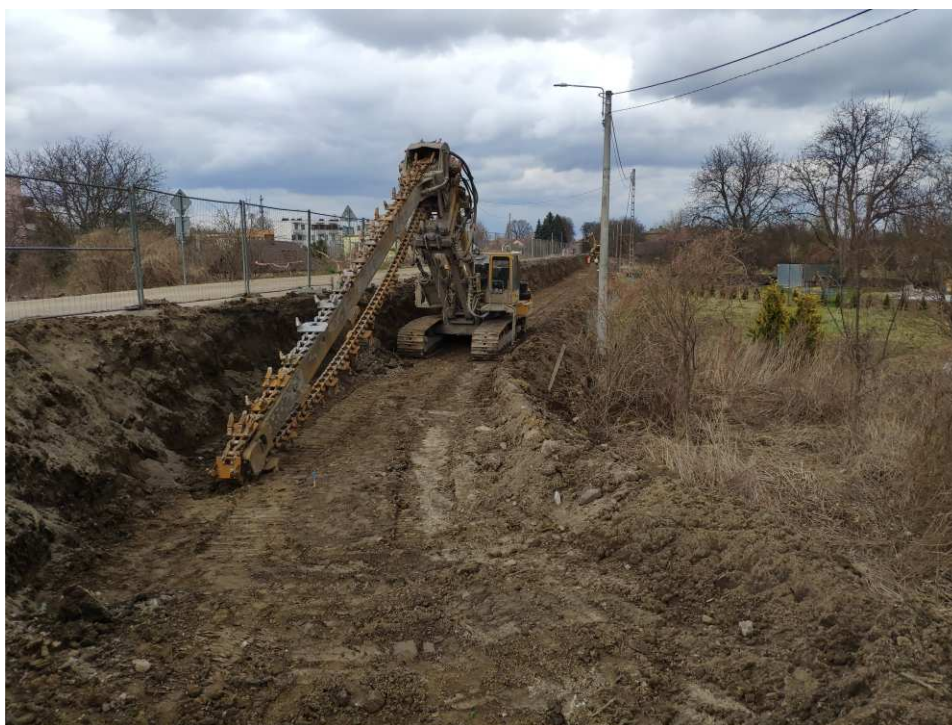
Foto. 24. Budowa przesłony cementowo-bentonitowej – wał opaskowy w ciągu ul. Zarzekowice, stan w pierwszej dekadzie kwietnia 2022 r. (widok w kierunku NE).

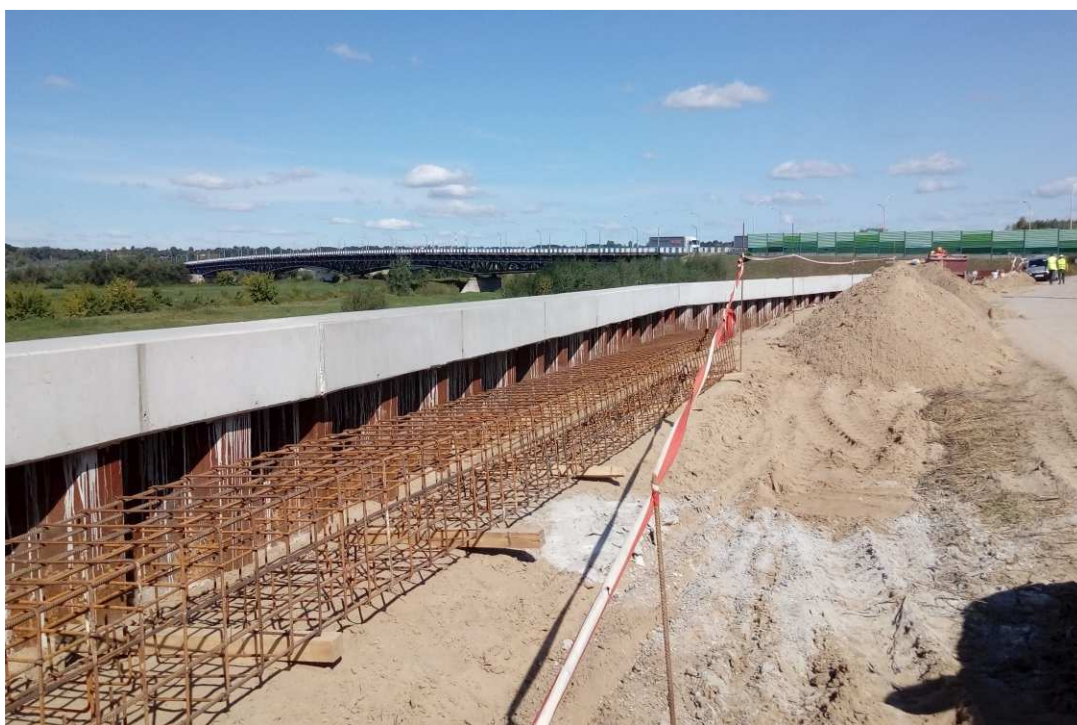
Foto. 25. Budowa muru oporowego z grodzie stalowych
– wał opaskowy w ciągu ul. Mostowej,
stan w drugiej dekadzie września 2020 r. (widok w kierunku NE).

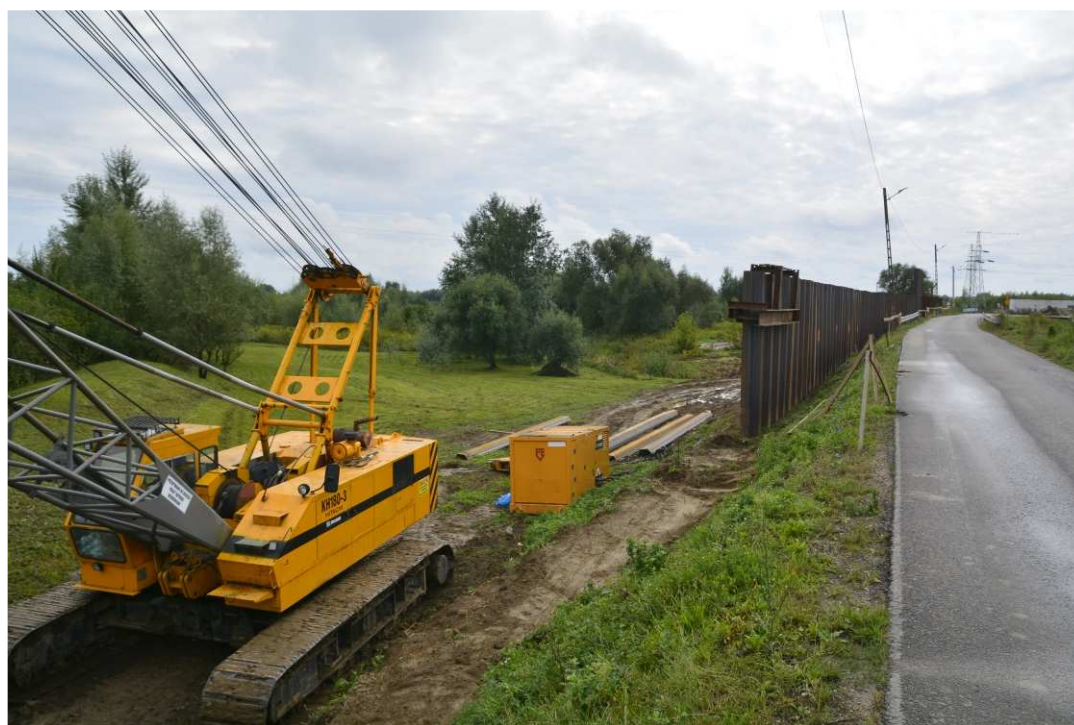
Foto. 26. Budowa muru oporowego z grodzie stalowych
– wał opaskowy w ciągu ul. Zarzekowice,
stan w pierwszej dekadzie września 2020 r. (widok w kierunku SW).

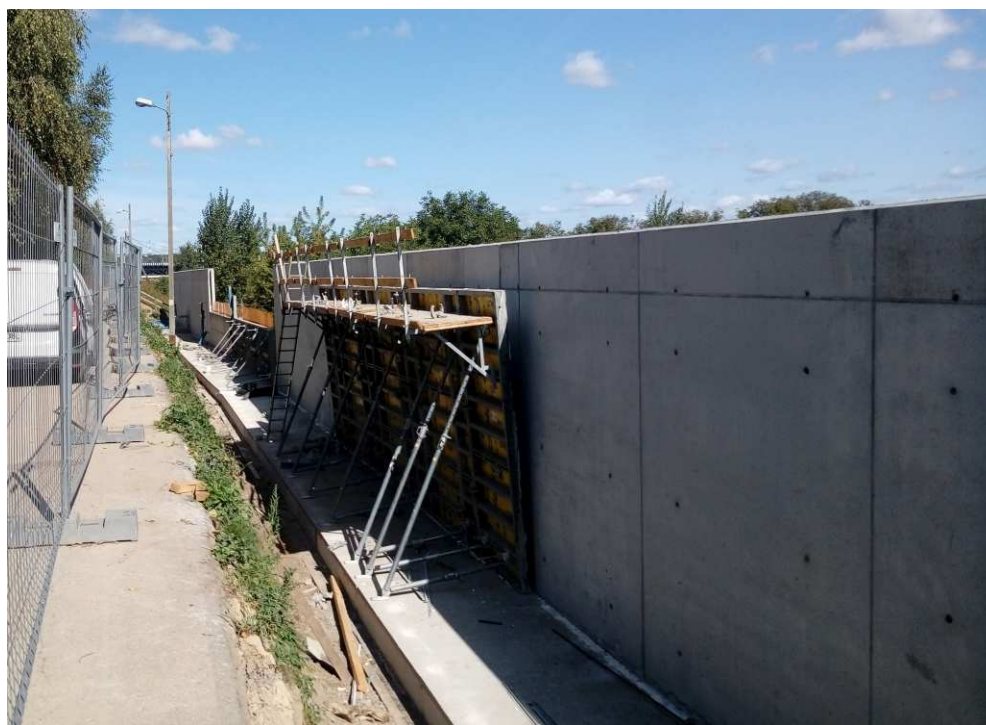
Foto. 27. Budowa muru oporowego żelbetowego – wał opaskowy w ciągu ul. Mostowej, stan w drugiej dekadzie września 2020 r. (widok w kierunku NE).

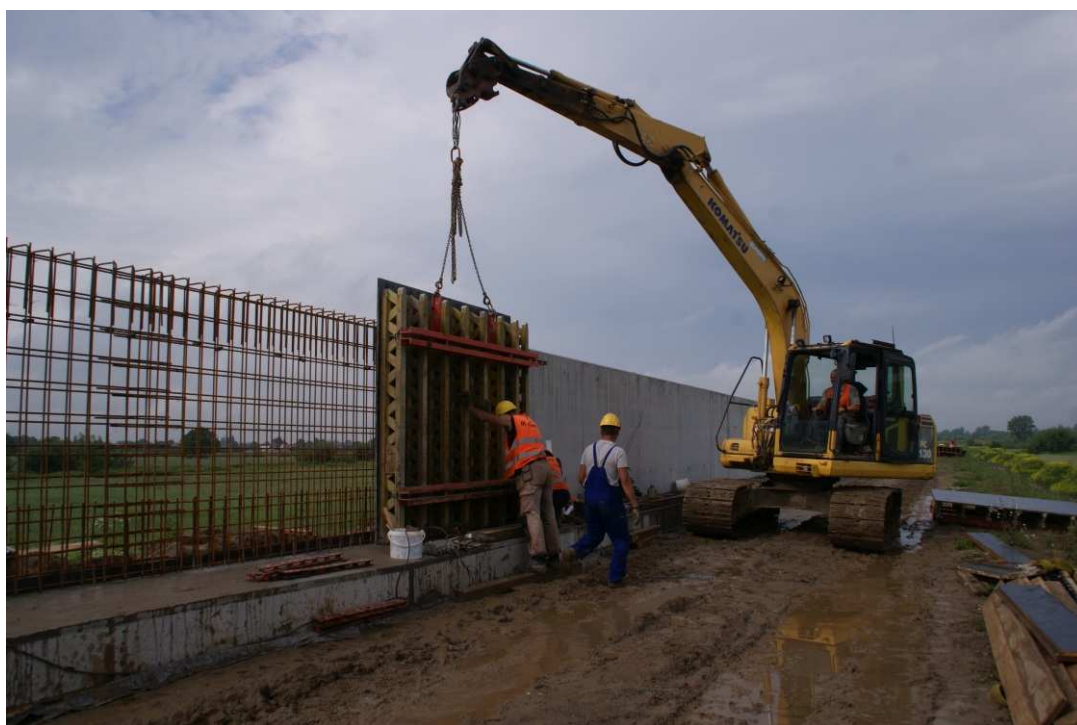
Foto. 28. Budowa muru oporowego żelbetowego – wał opaskowy pomiędzy ul. Zarzekowice a prawobrzeżnym wałem Wisły, stan w trzeciej dekadzie czerwca 2020 r. (widok w kierunku SW).

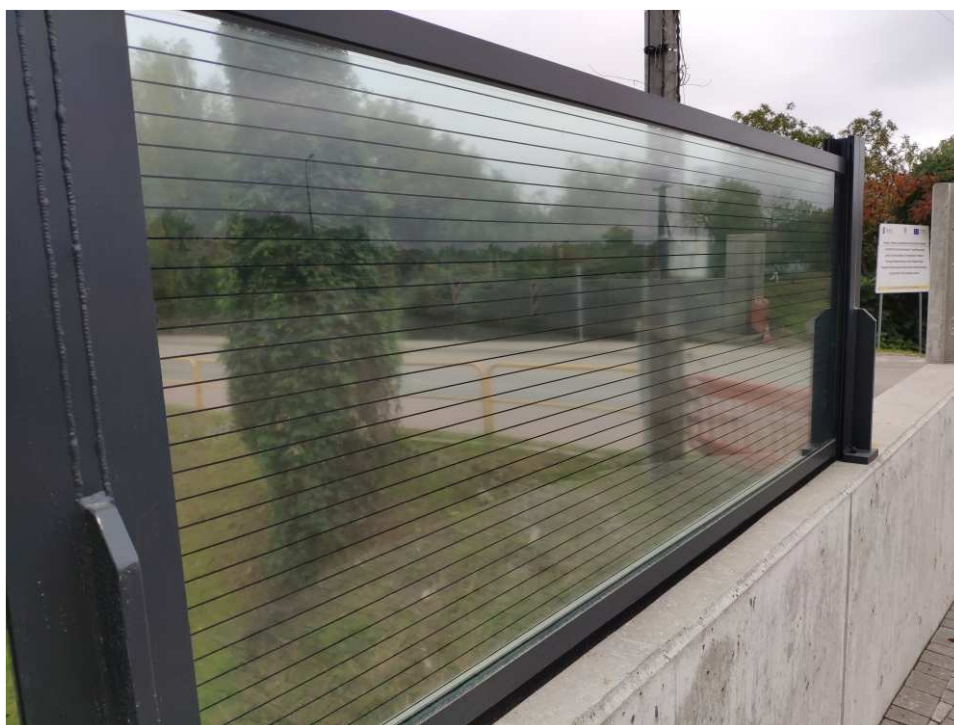
Foto. 29. Zabezpieczenia przeciwko rozbijaniu się ptaków o szyby
– wał opaskowy w ciągu ul. Mostowej,
stan w trzeciej dekadzie września 2022 r. (widok w kierunku SW).

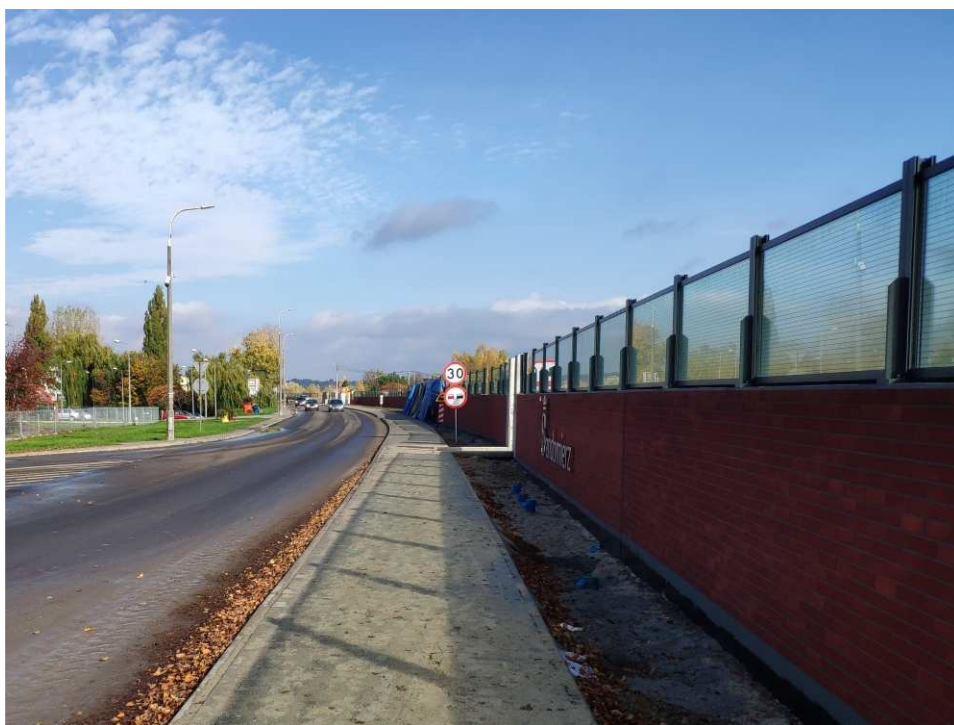
Foto. 30. Zabezpieczenia przeciwko rozbijaniu się ptaków o szyby
– wał opaskowy w ciągu ul. Zarzekowice,
stan w trzeciej dekadzie października 2022 r. (widok w kierunku NE).
