DOKUMENTACJA FOTOGRAFICZNA dla Zadania 3

Załącznik nr 2a
do Raportu końcowego z realizacji działań określonych w PZŚ
dla Kontraktu 3B.1/1

Projekt ochrony przeciwpowodziowej w dorzeczu Odry i Wisły

Podkomponent POPDOW	3B Ochrona przed powodzią Sandomierza i Tarnobrzegu
Kontrakt Zadanie	3B.1/1 Ochrona przeciwpowodziowa Sandomierza – dokończenie Zadań 3 i 4
Inwestor / Jednostka Wdrażania Projektu	Państwowe Gospodarstwo Wodne Wody Polskie Regionalny Zarząd Gospodarki Wodnej w Krakowie ul. Marszałka J. Piłsudskiego 22, 31-109 Kraków, Polska
Jednostka Realizacji Projektu (JRP)	Jednostka Realizująca Projekt w Krakowie – oddział Kielce ul. Robotnicza 5, 25-662 Kielce, Polska
Wykonawca robót	MELBUD Spółka Akcyjna ul. Składowa 4, 86-300 Grudziądz, Polska
Inżynier	AECOM Polska Sp. z o.o. Biuro Projektu: ul. Chwałki 86a, 27-600 Sandomierz, Polska

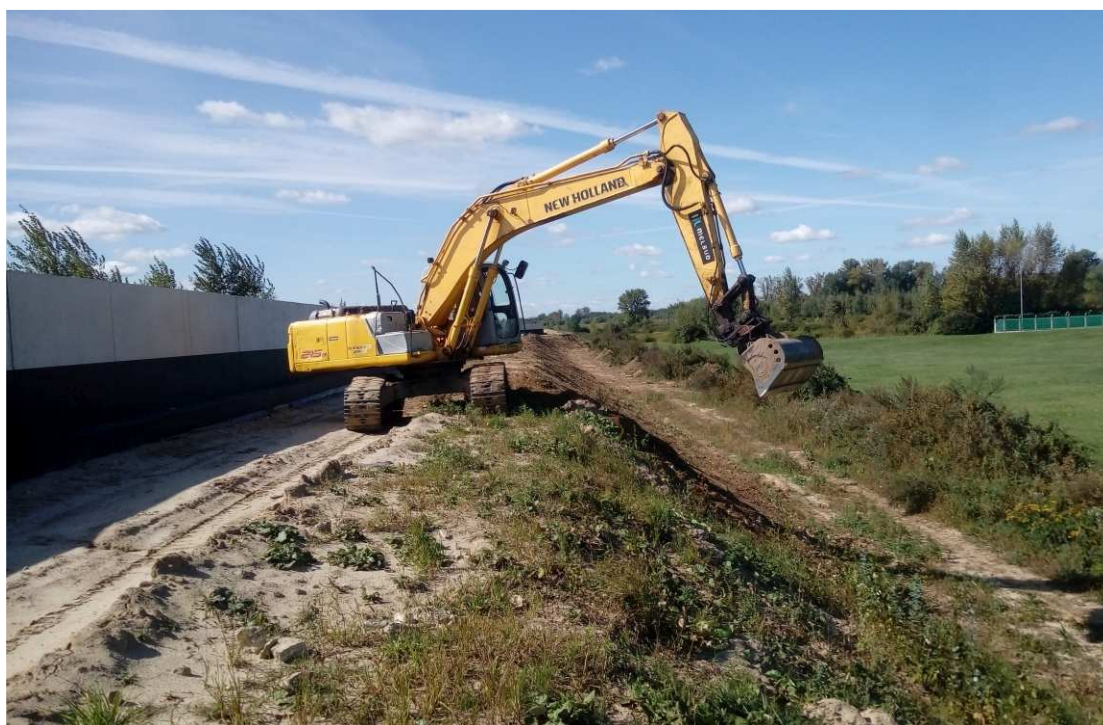
Foto. 31. Formowanie skarp wału przeciwpowodziowego
– wał opaskowy pomiędzy ul. Zarzekowice a prawobrzeżnym wałem Wisły,
stan w drugiej dekadzie września 2020 r. (widok w kierunku SW).

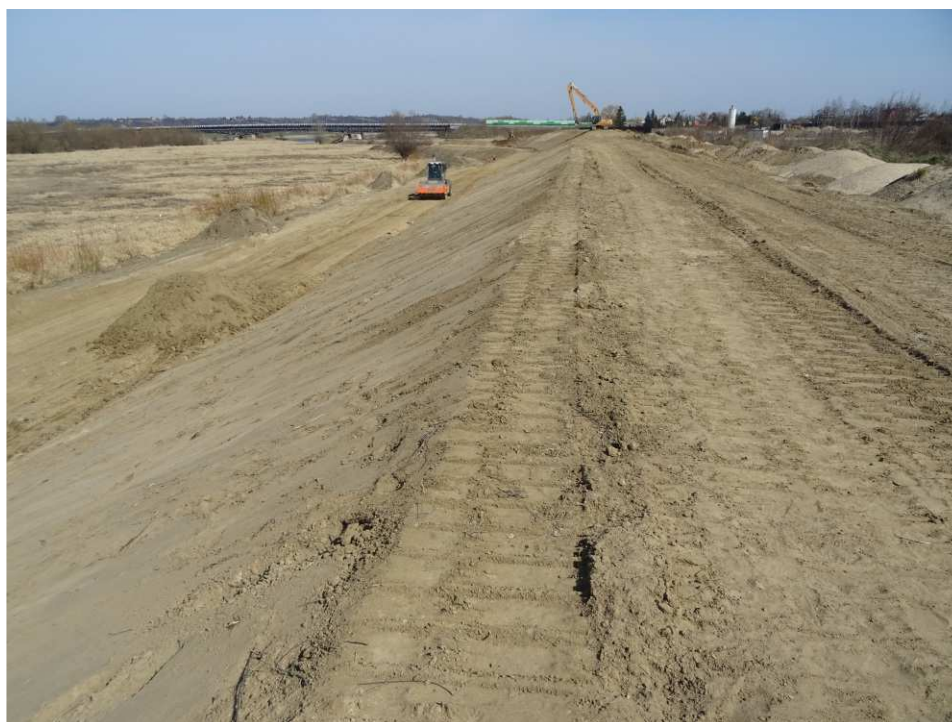
Foto. 32. Formowanie skarp wału przeciwpowodziowego
– prawobrzeżny wał rzeki Wisły wzdłuż brzegu basenu portowego,
stan w trzeciej dekadzie marca 2020 r. (widok w kierunku NE).

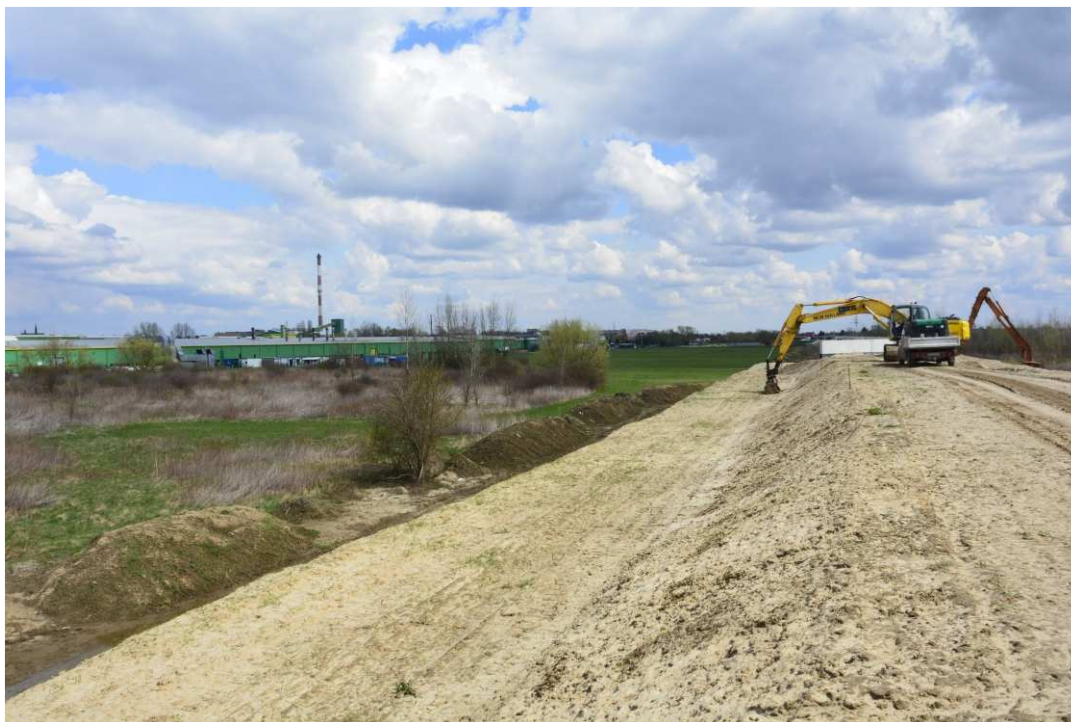
Foto. 33. Zagęszczanie korpusu wału przeciwpowodziowego – wał opaskowy pomiędzy ul. Zarzekowice a prawobrzeżnym wałem Wisły, stan w trzeciej dekadzie kwietnia 2021 r. (widok w kierunku NE).

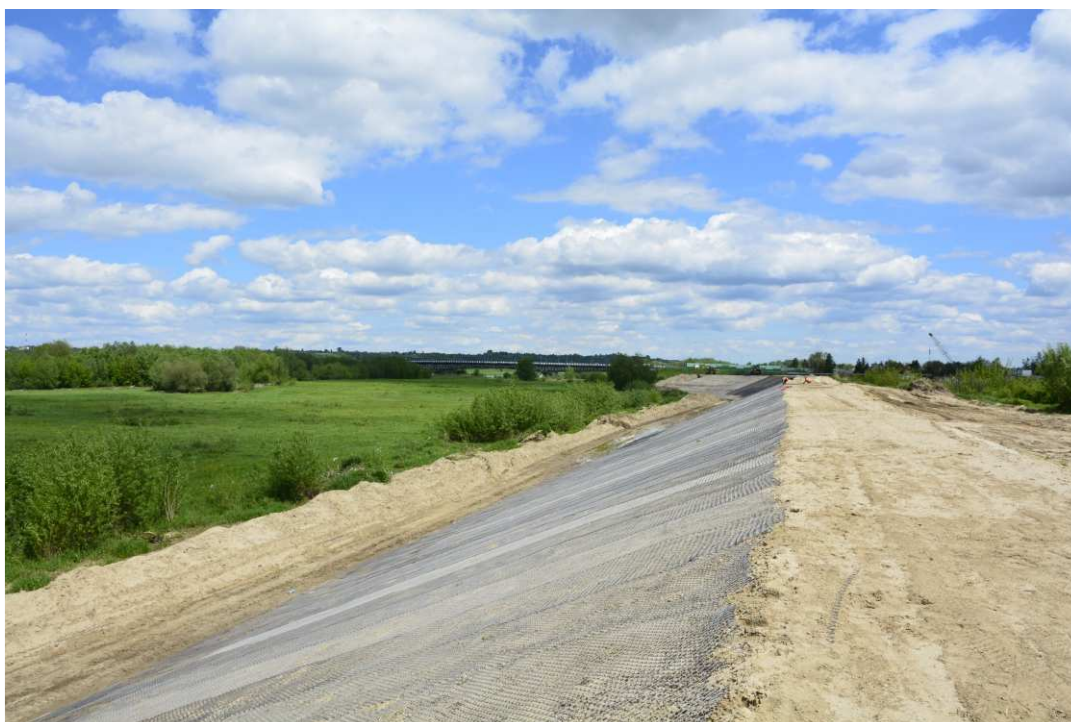
Foto. 34. Zabezpieczanie skarpy wału przeciwpowodziowego siatką przeciwko bobrom – prawobrzeżny wał rzeki Wisły wzdłuż brzegu basenu portowego, stan w drugiej dekadzie maja 2021 r. (widok w kierunku NE).

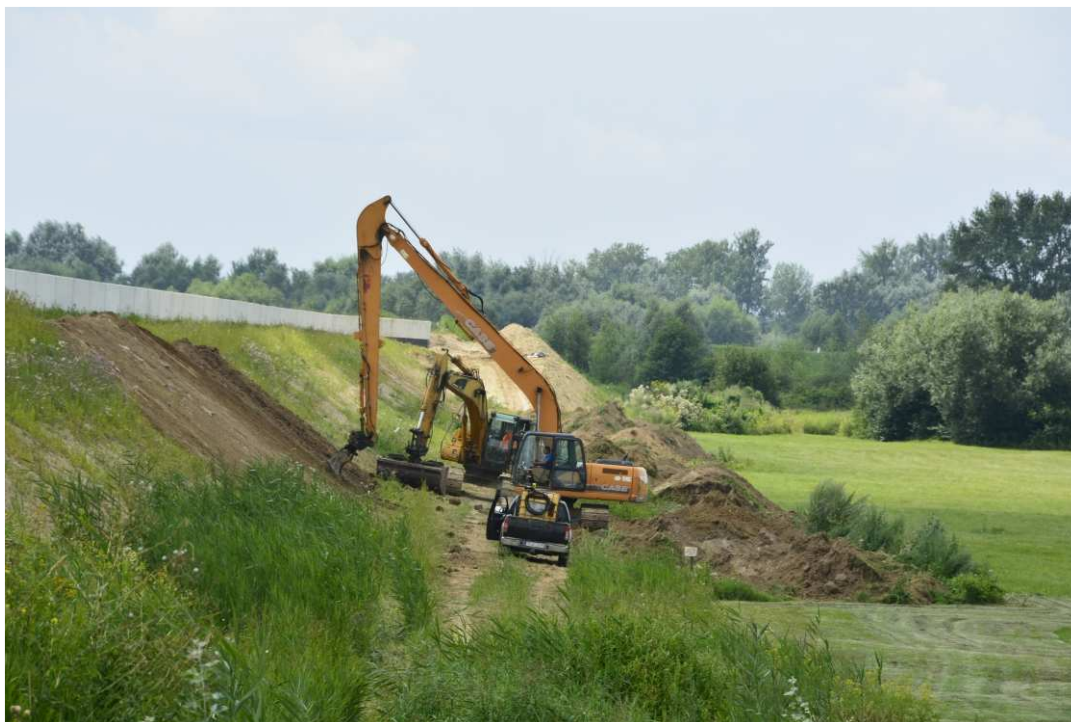
Foto. 35. Humusowanie skarp wału przeciwpowodziowego
– wał opaskowy pomiędzy ul. Zarzekowice a prawobrzeżnym wałem Wisły,
stan w drugiej dekadzie lipca 2021 r. (widok w kierunku SW).

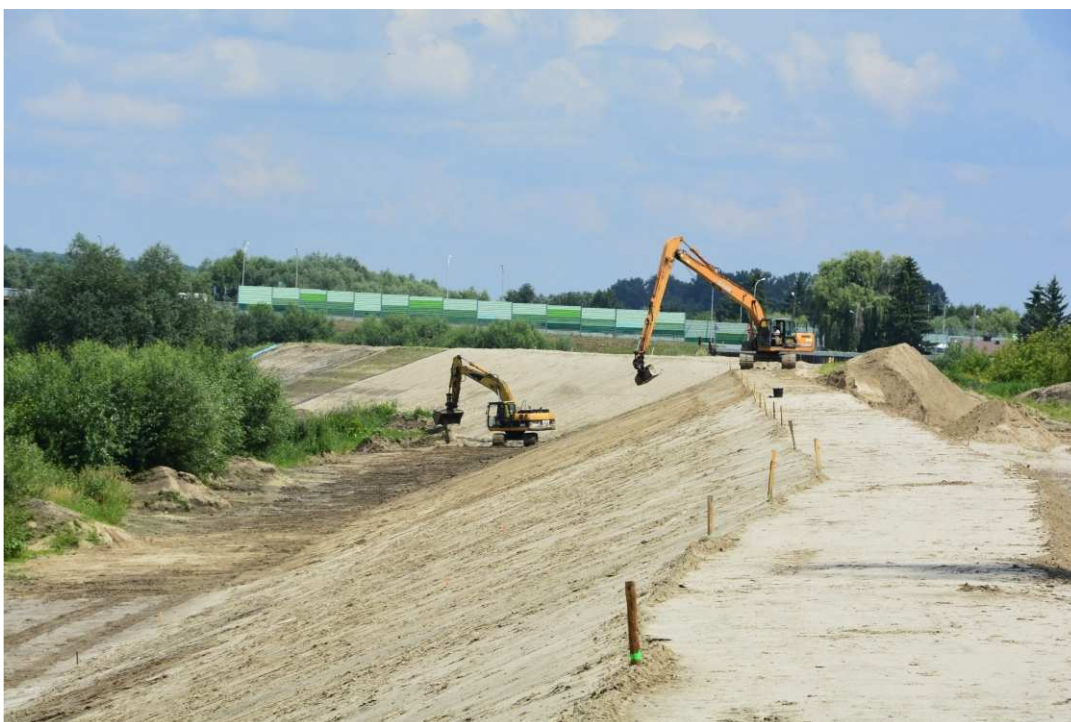
Foto. 36. Humusowanie skarp wału przeciwpowodziowego
– prawobrzeżny wał rzeki Wisły wzdłuż brzegu basenu portowego,
stan w pierwszej dekadzie lipca 2021 r. (widok w kierunku NE).

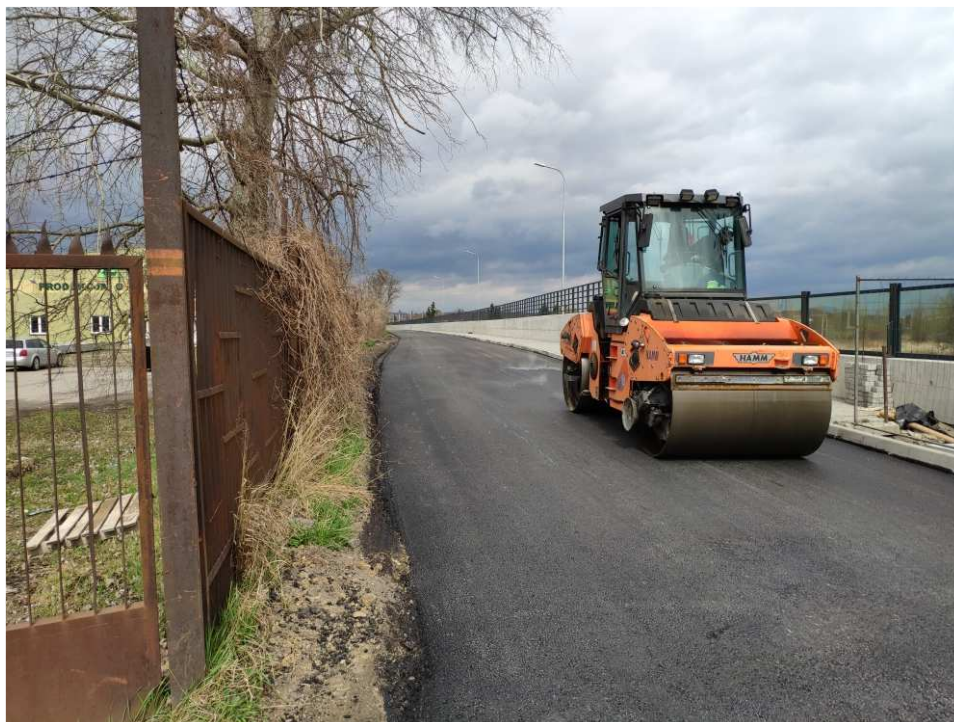
Foto. 37. Budowa drogi na wale opaskowym
– wał opaskowy w ciągu ul. Mostowej,
stan w pierwszej dekadzie kwietnia 2022 r. (widok w kierunku NE).

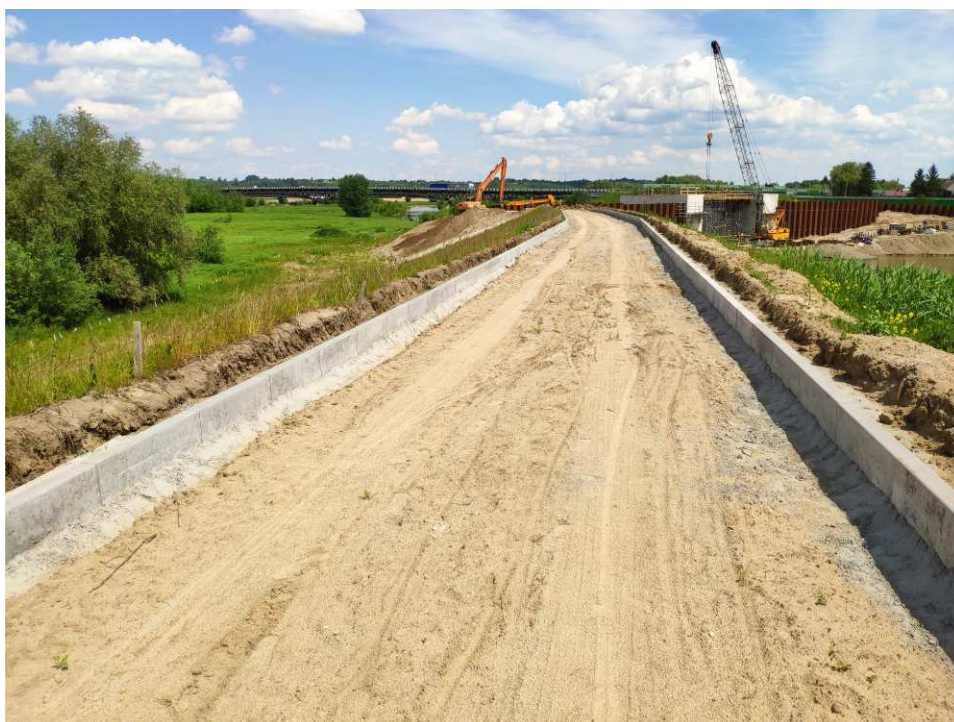
Foto. 38. Budowa drogi na koronie wału przeciwpowodziowego
– prawobrzeżny wał rzeki Wisły wzdłuż brzegu basenu portowego,
stan w trzeciej dekadzie maja 2022 r. (widok w kierunku NE).

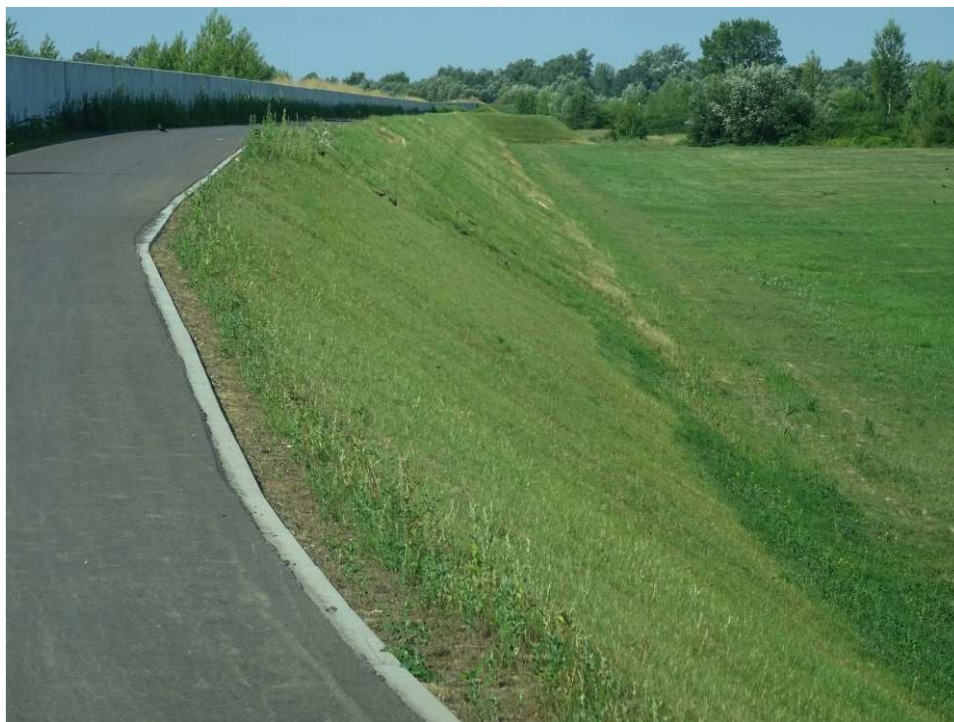
Foto. 39. Porost traw wysianych na skarpie wału przeciwpowodziowego – wał opaskowy pomiędzy ul. Zarzekowice a prawobrzeżnym wałem Wisły, stan w trzeciej dekadzie lipca 2022 r. (widok w kierunku SW).

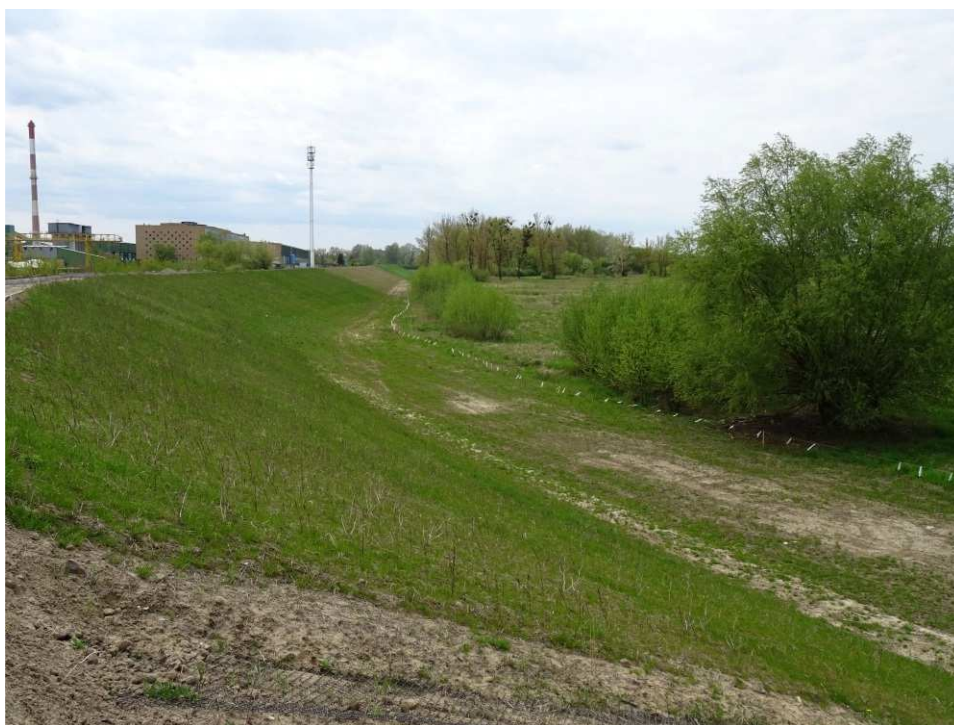
Foto. 40. Porost traw wysianych na skarpie wału przeciwpowodziowego – prawobrzeżny wał rzeki Wisły wzdłuż brzegu basenu portowego, stan w pierwszej dekadzie maja 2022 r. (widok w kierunku SW).

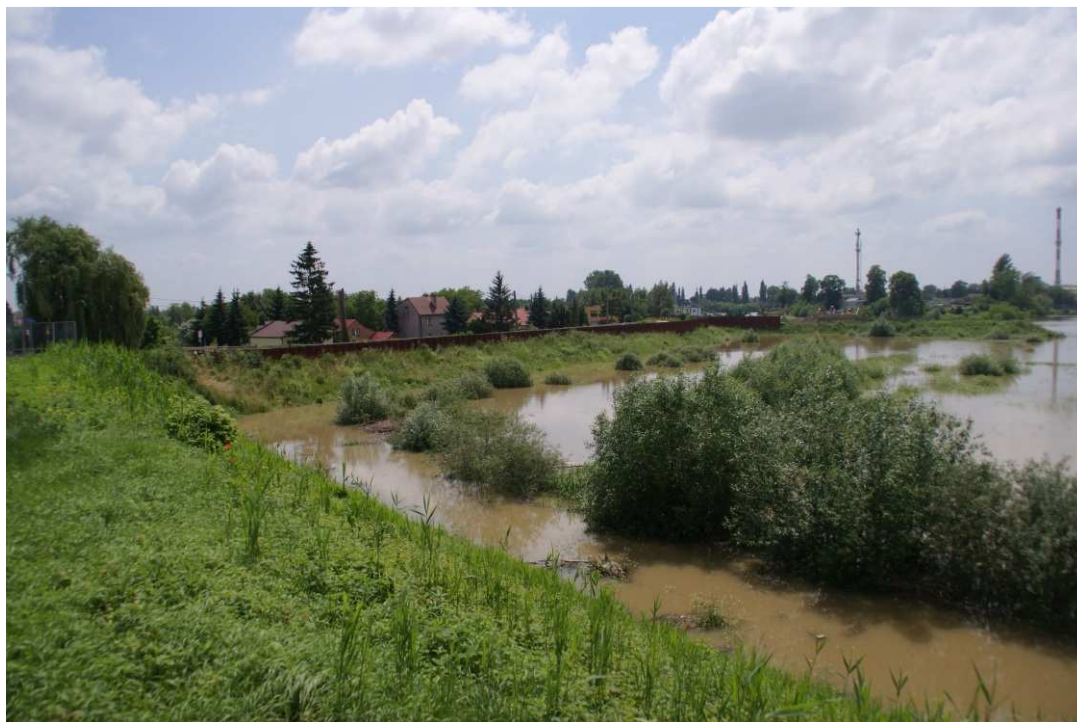
Foto. 41. Wezbranie powodziowe na terenie robót
– wał opaskowy w ciągu ul. Mostowej,
stan w trzeciej dekadzie czerwca 2020 r. (widok w kierunku SW).

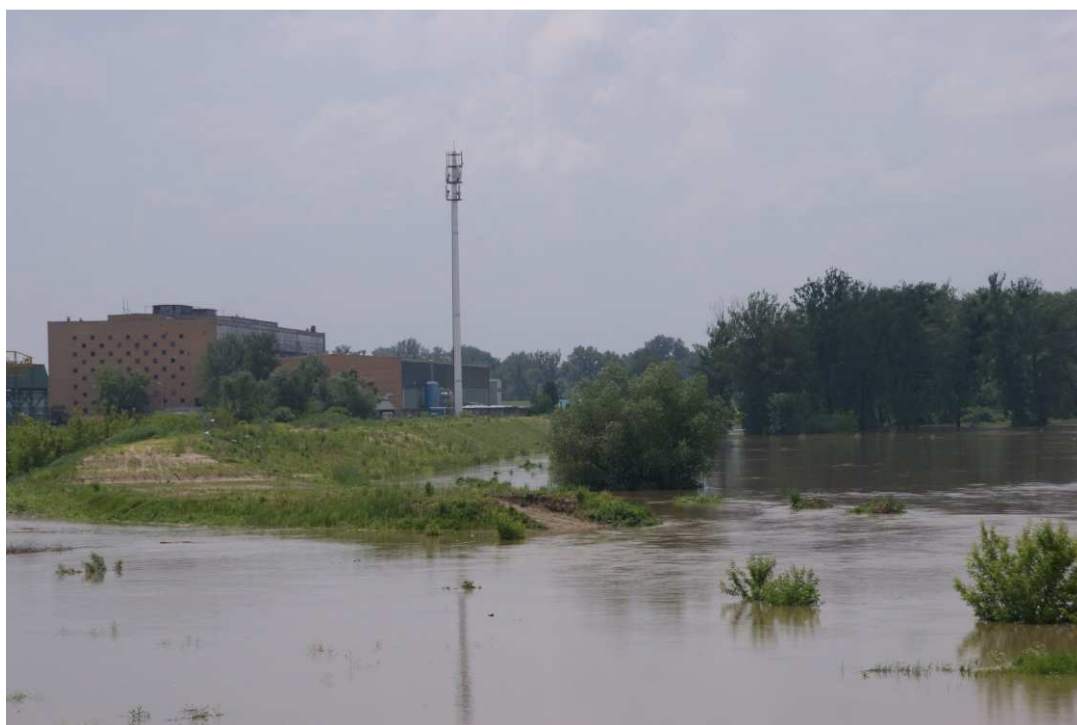
Foto. 42. Wezbranie powodziowe na terenie robót
– prawobrzeżny wał rzeki Wisły wzdłuż brzegu basenu portowego,
stan w trzeciej dekadzie czerwca 2020 r. (widok w kierunku SW).

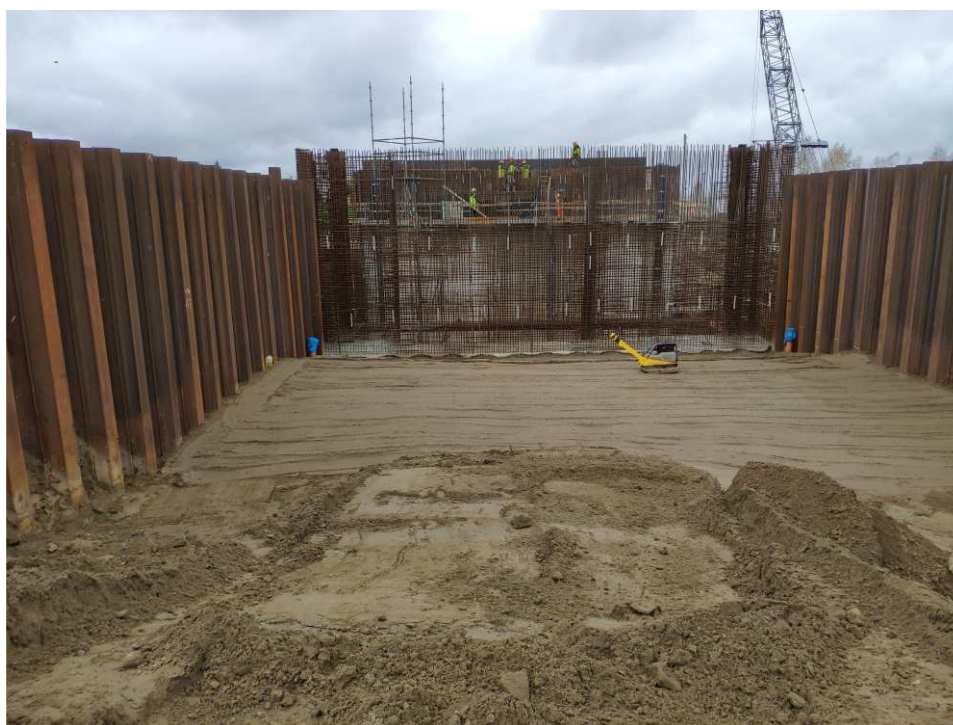
Foto. 43. Budowa bramy przeciwpowodziowej na kanale portowym w Sandomierzu, stan w trzeciej dekadzie kwietnia 2022 r. (widok w kierunku SE).

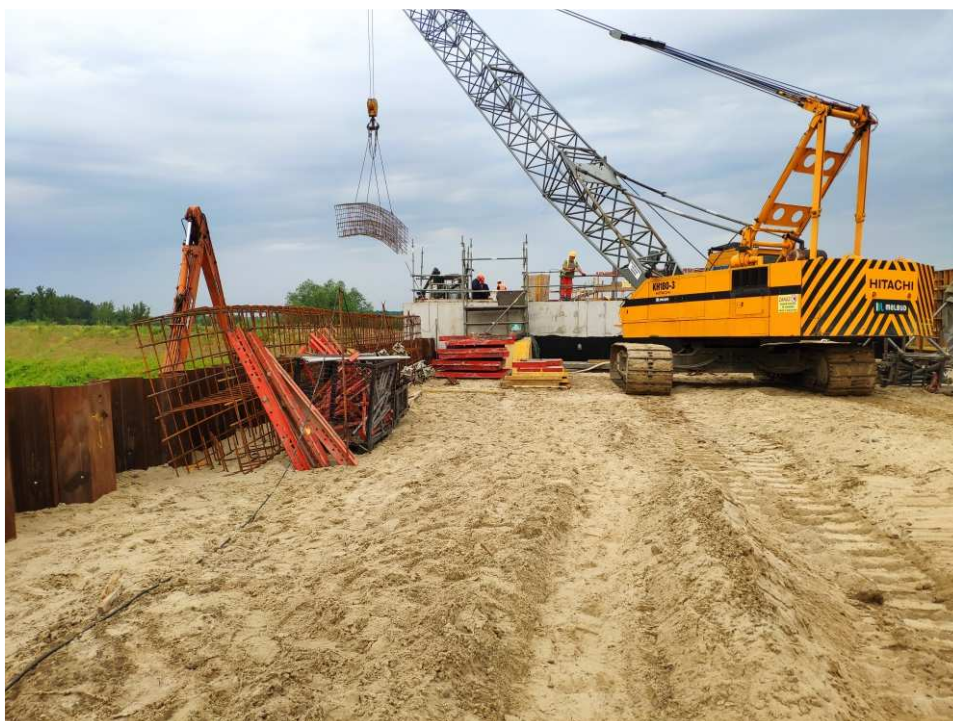
Foto. 44. Budowa bramy przeciwpowodziowej na kanale portowym w Sandomierzu, stan w pierwszej dekadzie lipca 2022 r. (widok w kierunku NW).

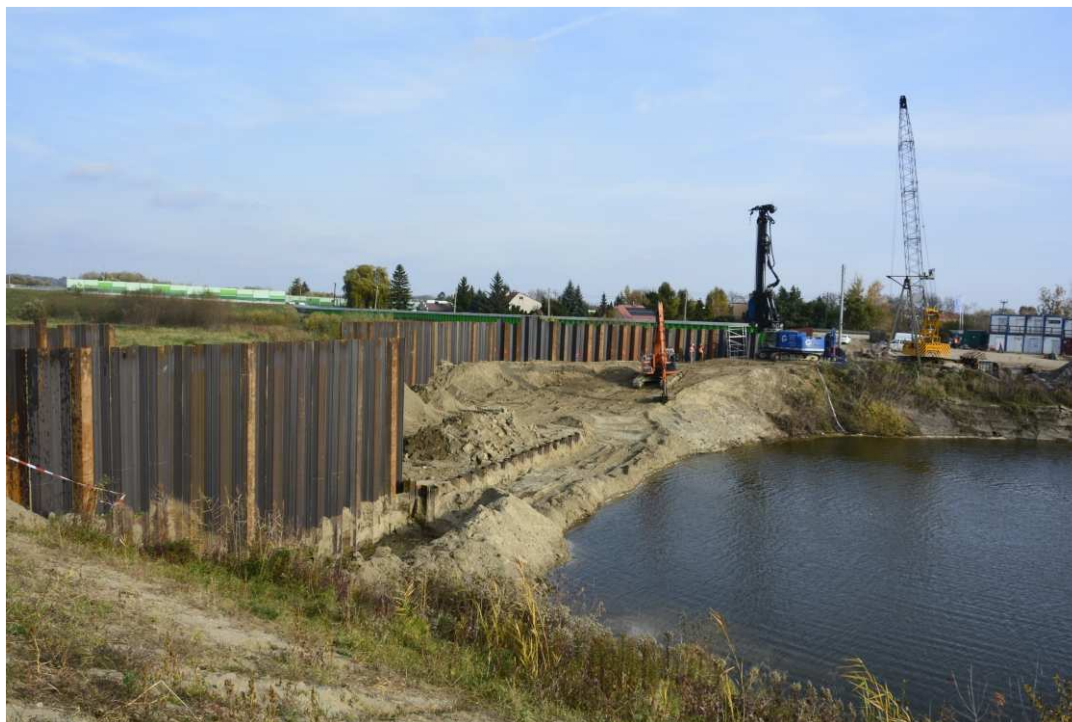
Foto. 45. Roboty w korycie kanału pod osłoną ścianek szczelnych – brama przeciwpowodziowa na kanale portowym w Sandomierzu, stan w trzeciej dekadzie października 2021 r. (widok w kierunku SE).

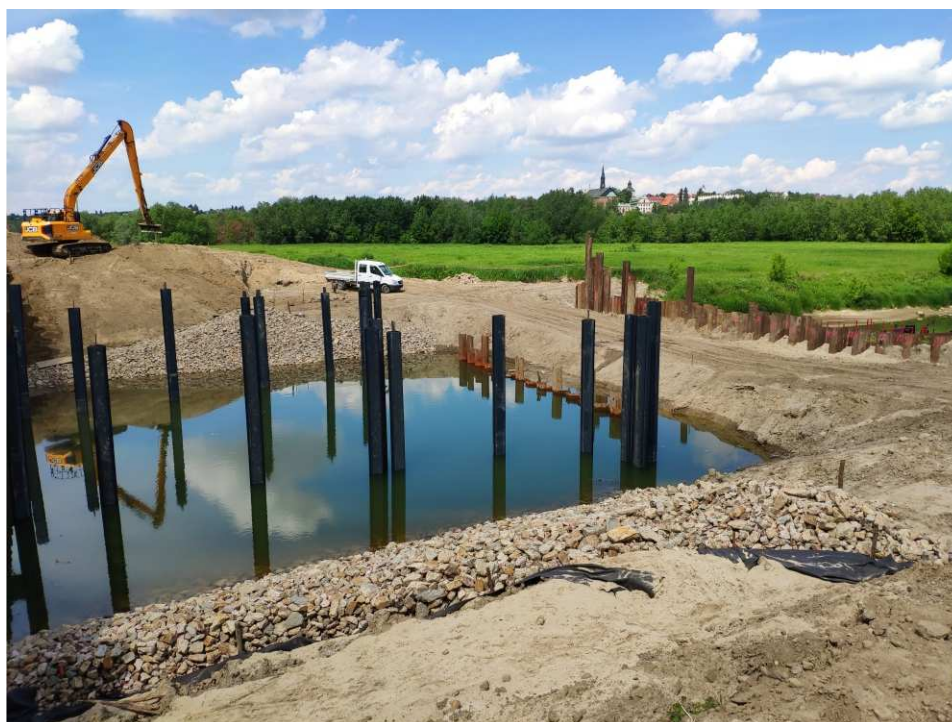
Foto. 46. Roboty w korycie kanału pod osłoną ścianek szczelnych – brama przeciwpowodziowa na kanale portowym w Sandomierzu, stan w trzeciej dekadzie maja 2022 r. (widok w kierunku NW).

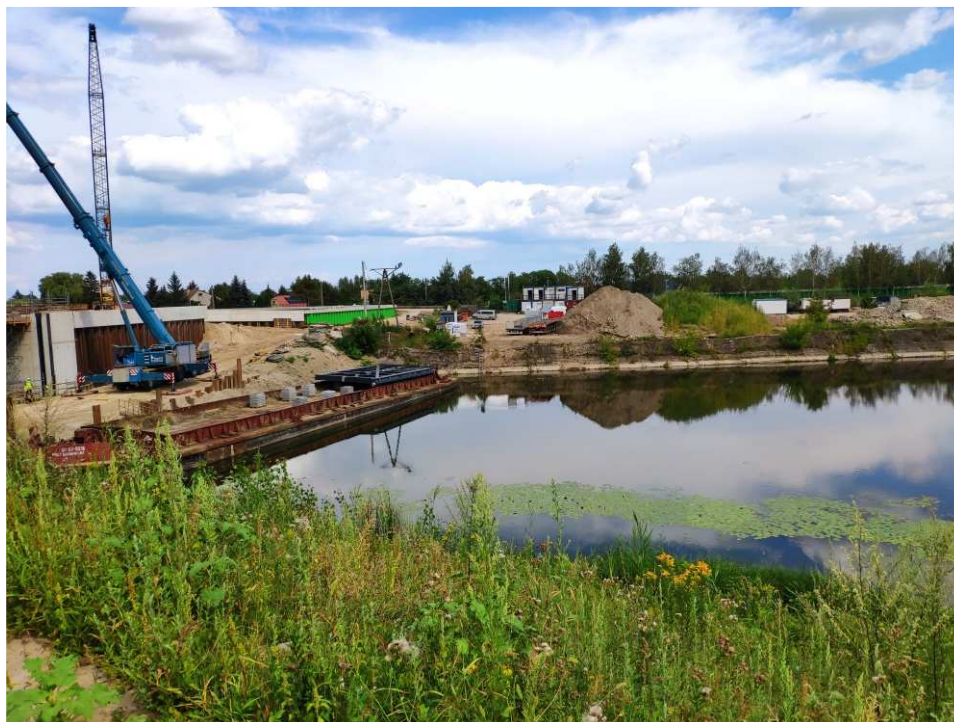
Foto. 47. Brak ingerencji w środowisko wodne poza granicami terenu robót – brama przeciwpowodziowa na kanale portowym w Sandomierzu, stan w pierwszej dekadzie sierpnia 2022 r. (widok w kierunku SE).

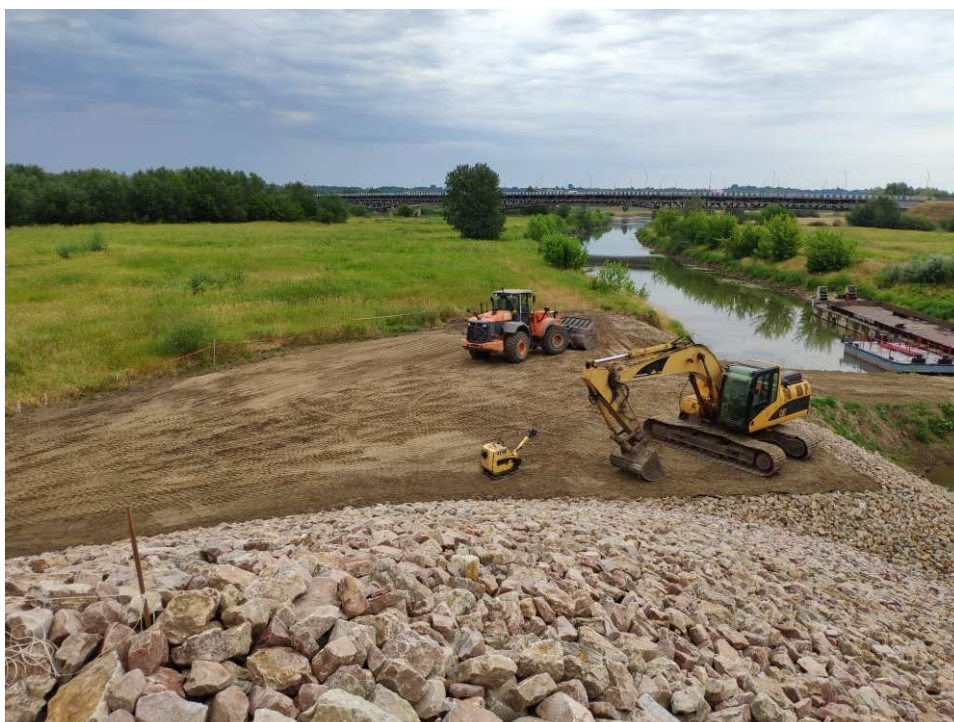
Foto. 48. Brak ingerencji w obszar Natura 2000 poza granicami terenu robót – brama przeciwpowodziowa na kanale portowym w Sandomierzu, stan w pierwszej dekadzie lipca 2022 r. (widok w kierunku NE).

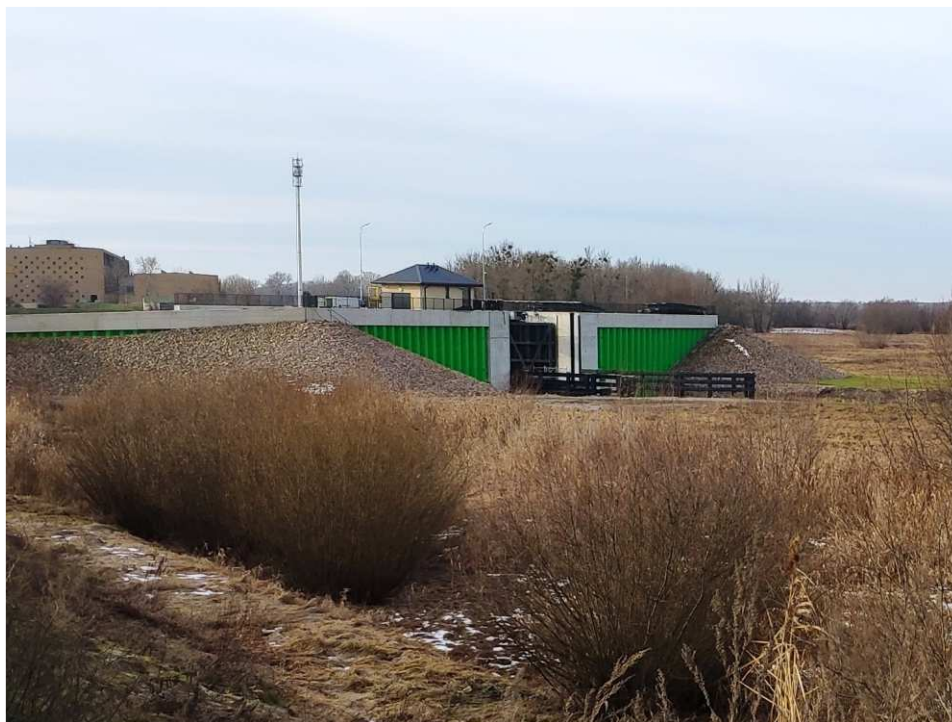
Foto. 49. Stan terenu budowy w ostatnim kwartale okresu realizacji robót na Zadaniu 3 – brama przeciwpowodziowa na kanale portowym w Sandomierzu, stan w trzeciej dekadzie grudnia 2022 r. (widok w kierunku W).

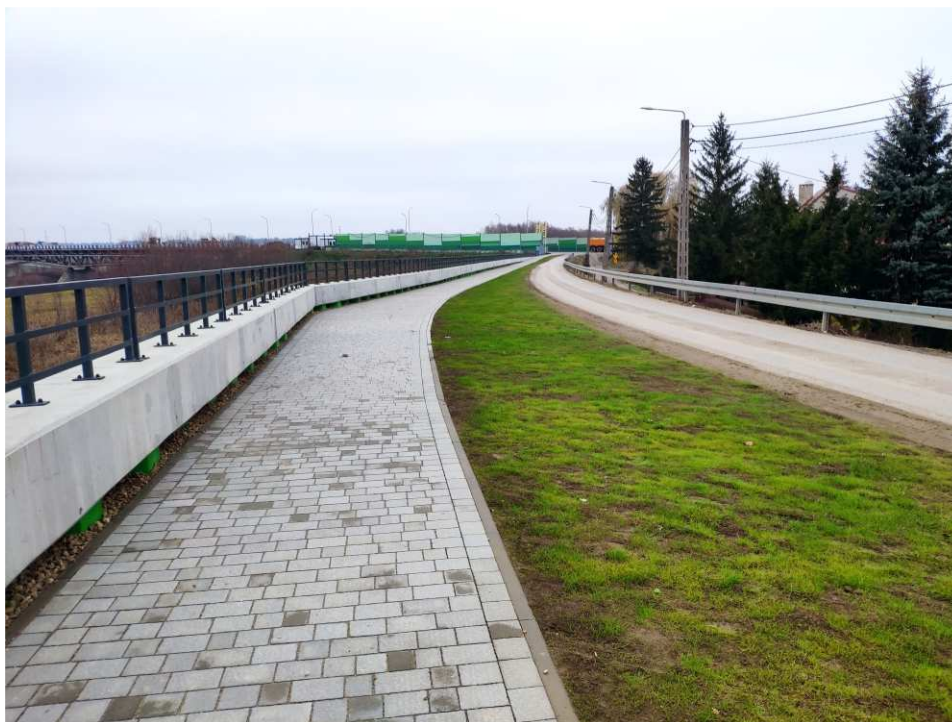
Foto. 50. Stan terenu budowy w ostatnim kwartale okresu realizacji robót na Zadaniu 3 – wał opaskowy w ciągu ul. Mostowej, stan w trzeciej dekadzie listopada 2022 r. (widok w kierunku NE).

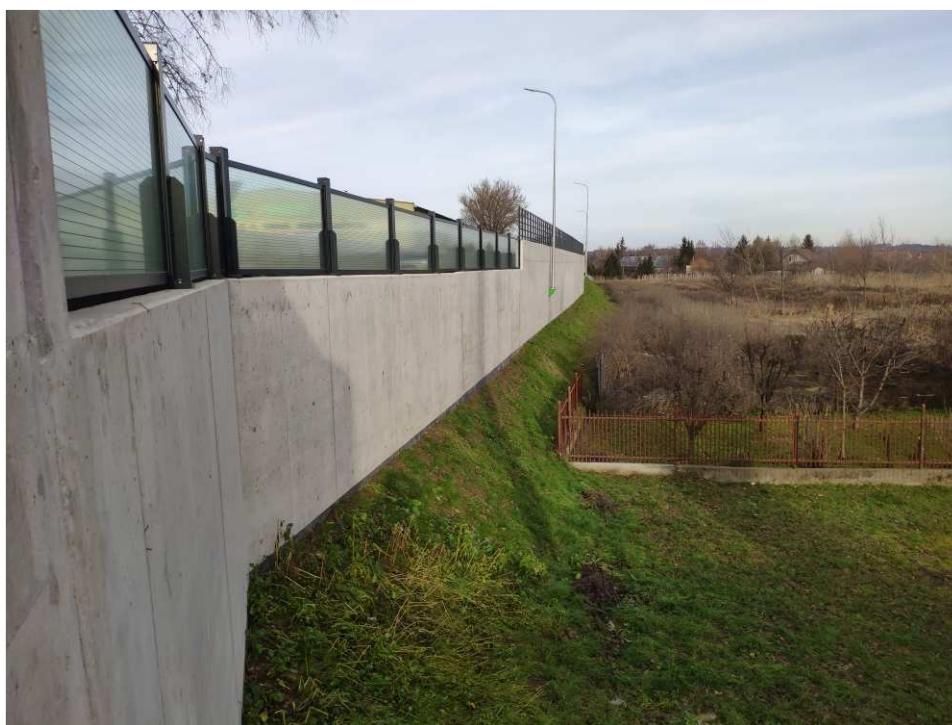
Foto. 51. Stan terenu budowy w ostatnim kwartale okresu realizacji robót na Zadaniu 3 – wał opaskowy w ciągu ul. Mostowej, stan w trzeciej dekadzie grudnia 2022 r. (widok w kierunku NE).

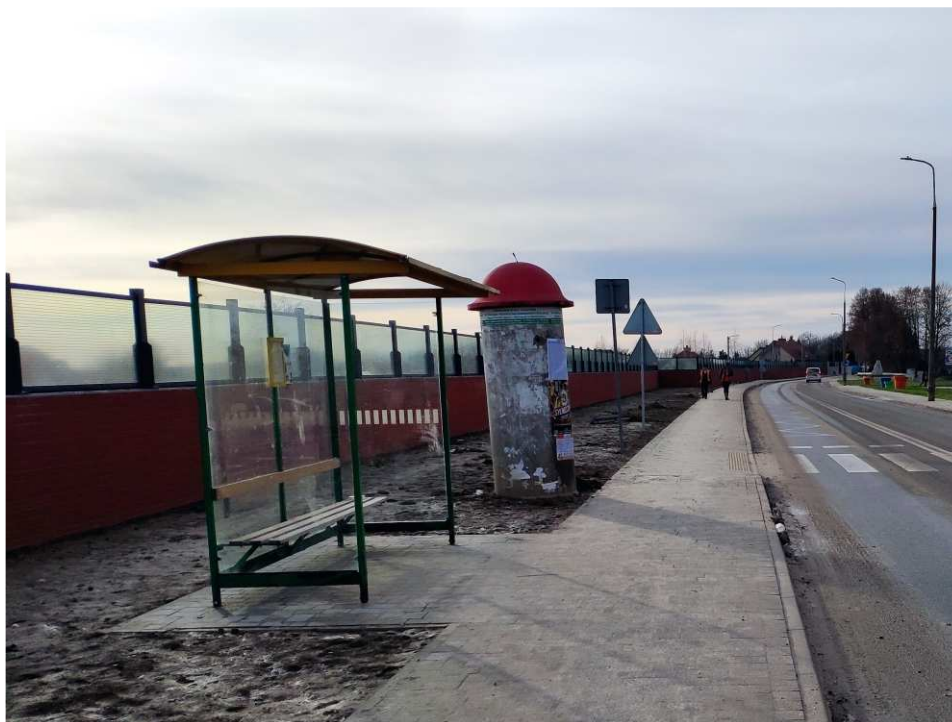
Foto. 52. Stan terenu budowy w ostatnim kwartale okresu realizacji robót na Zadaniu 3 – wał opaskowy w ciągu ul. Portowej, stan w trzeciej dekadzie grudnia 2022 r. (widok w kierunku SW).

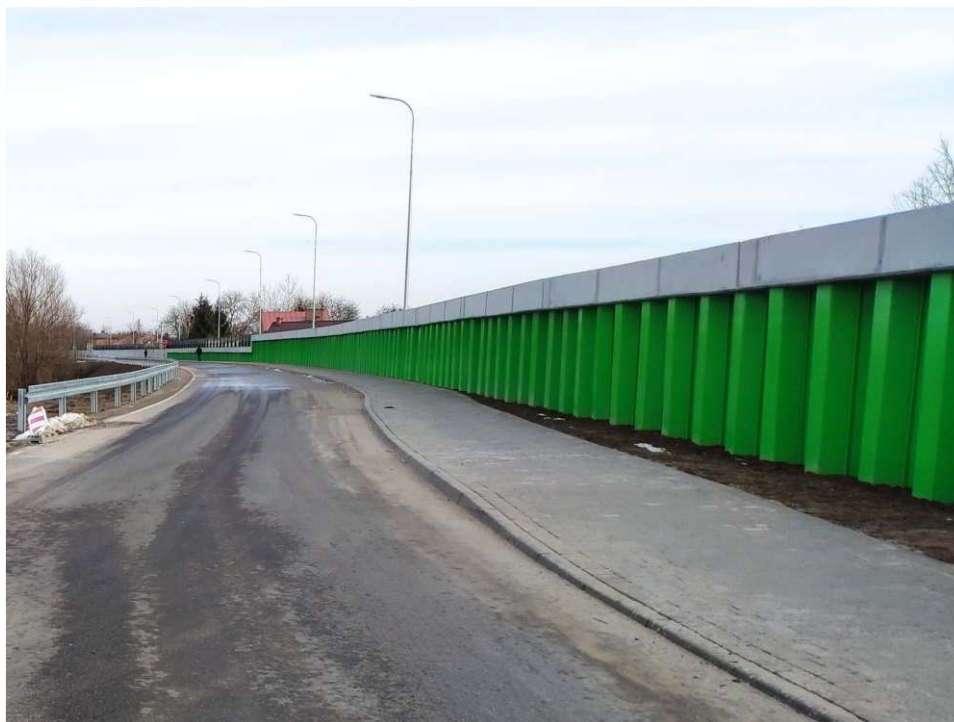
Foto. 53. Stan terenu budowy w ostatnim kwartale okresu realizacji robót na Zadaniu 3 – wał opaskowy w ciągu ul. Zarzekowice, stan w trzeciej dekadzie grudnia 2022 r. (widok w kierunku NE).

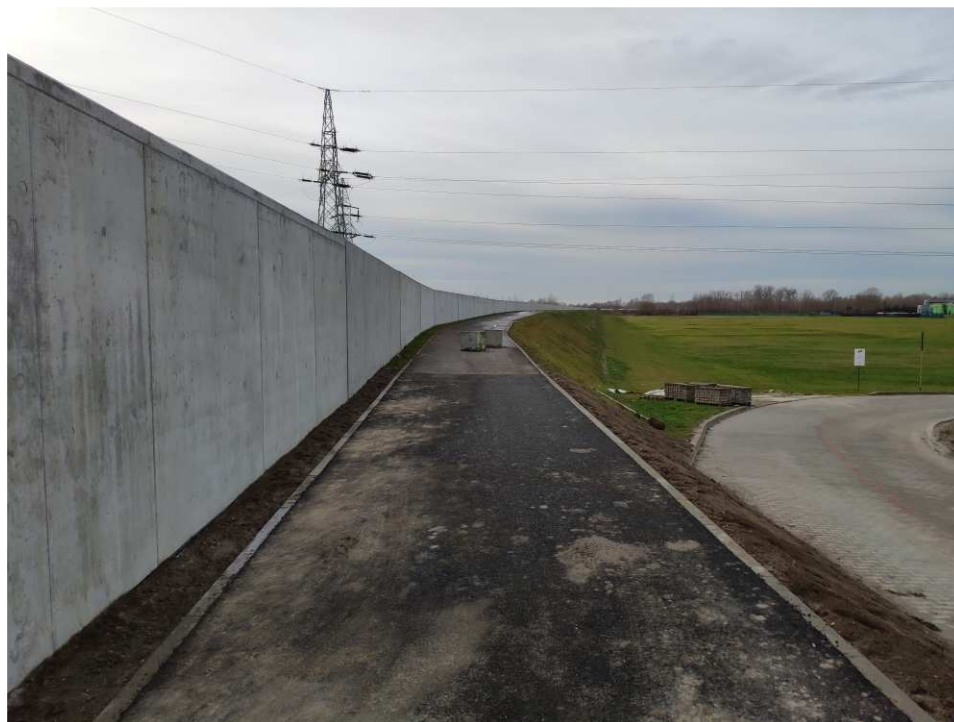
Foto. 54. Stan terenu budowy w ostatnim kwartale okresu realizacji robót na Zadaniu 3 – wał opaskowy pomiędzy ul. Zarzekowice a prawobrzeżnym wałem Wisły, stan w trzeciej dekadzie grudnia 2022 r. (widok w kierunku SW).

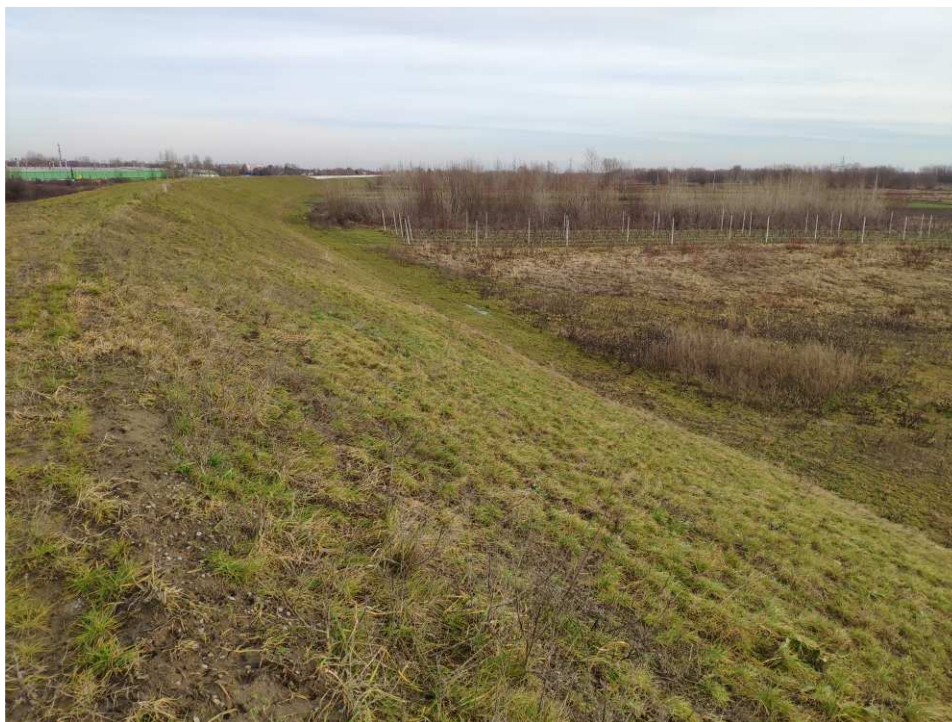
Foto. 55. Stan terenu budowy w ostatnim kwartale okresu realizacji robót na Zadaniu 3 – wał opaskowy pomiędzy ul. Zarzekowice a prawobrzeżnym wałem Wisły, stan w trzeciej dekadzie grudnia 2022 r. (widok w kierunku NE).

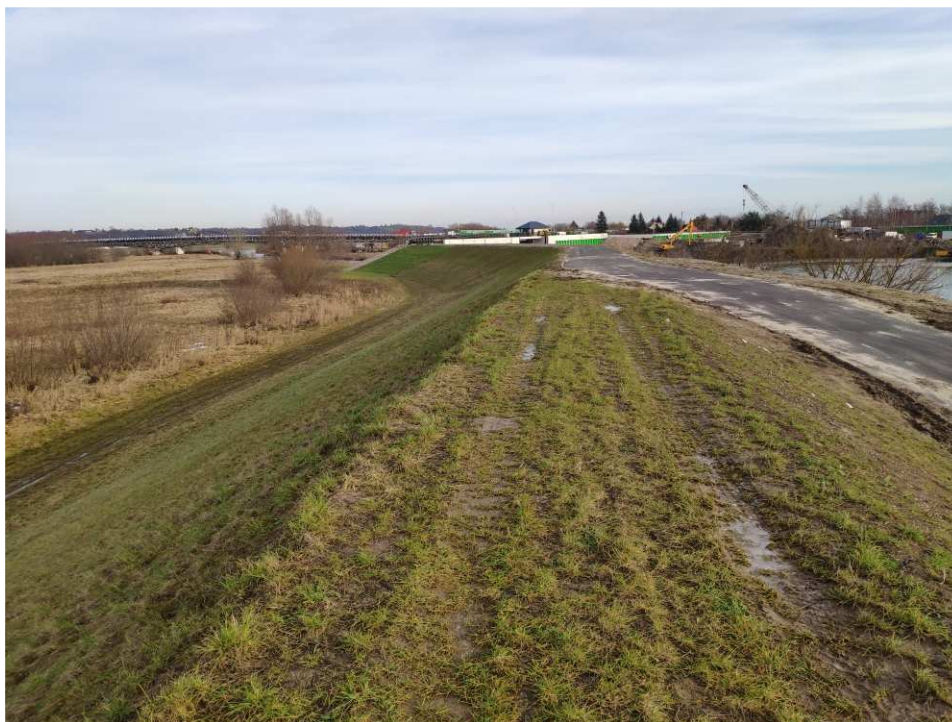
Foto. 56. Stan terenu budowy w ostatnim kwartale okresu realizacji robót na Zadaniu 3 – prawobrzeżny wał rzeki Wisły wzdłuż brzegu basenu portowego, stan w trzeciej dekadzie grudnia 2022 r. (widok w kierunku NE).
